„Historische Türme, Tore, Mauern und Pfade“ - Die Ortsbefestigung in Sulzbach am Main

Susanna Rizzo

Historische Türme, Tore, Mauern und Pfade – Die Ortsbefestigung in Sulzbach am Main

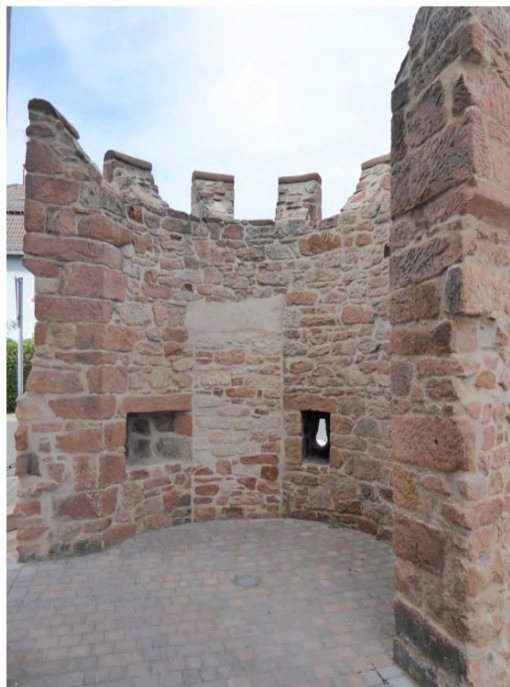
Westturm des Unteren Tores nach der Restaurierung
von der Hauptstraße aus gesehen

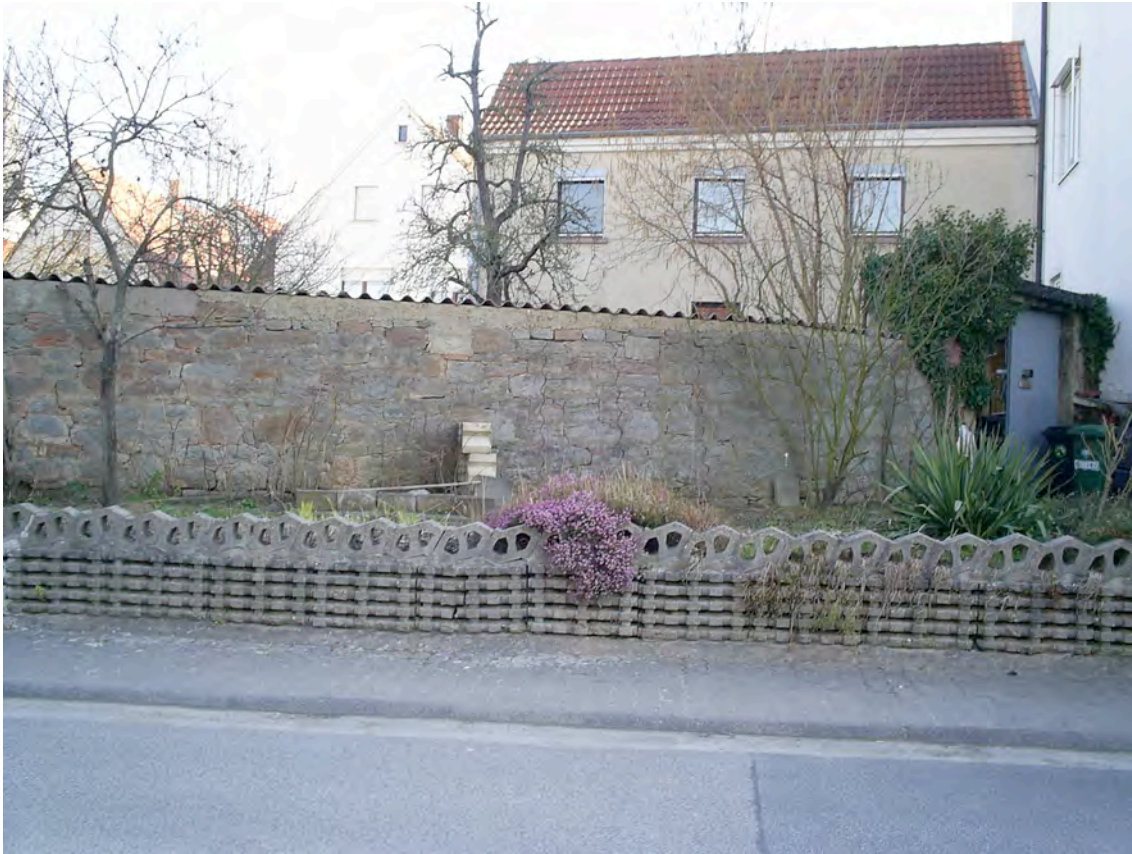
Im Südwesten nahe der Hinteren Dorfstraße ist **ein Mauerrest** erhalten: An die weiße Mauer des ehemaligen Feuerwehrhauses beim Rathaus setzt die historische Anlage mit der Flurnummer 365/1 an für eine Länge von 3,8 m auf dieser Seite. Die übrige sich anschließende Mauer zählt nicht zur Flurnummer 365 bzw. **365/1**.(14) Wie man auf diesem Foto sehen kann, ist das als zur ehemaligen Ortsbefestigung gehörig angegebene Mauerstück durch einen Durchlass bzw. ein Tor stark verändert worden. (15)

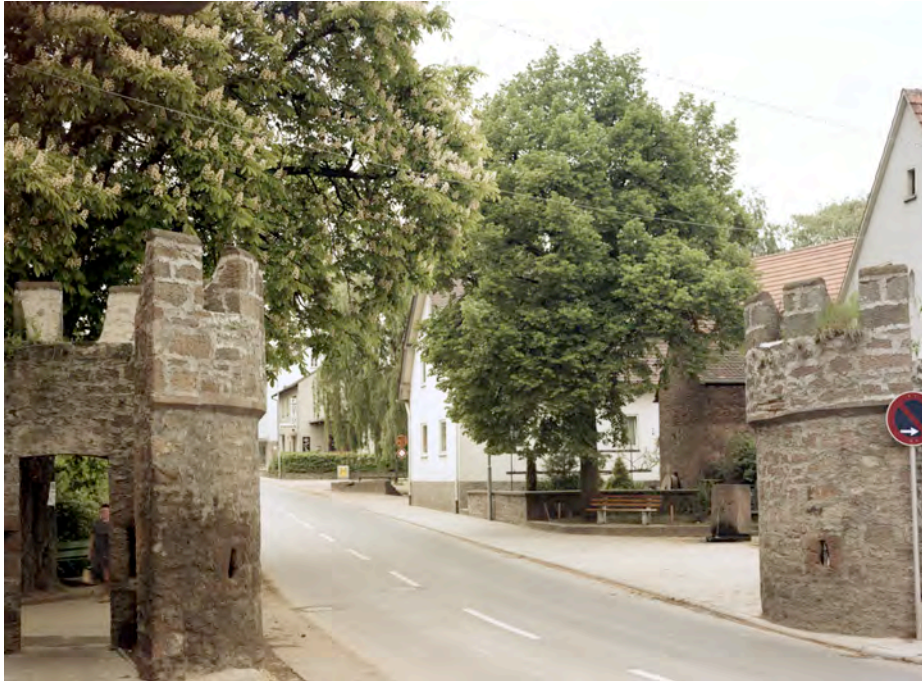
Die Türme des Nordtores: Die nächsten Bestandteile der historischen Anlage, die in der Baudenkmalliste die Flurnummer 7740/8 tragen, findet man im Norden an der Hauptstraße.(16) Es handelt sich hier um zwei Halbrundtürme. Sie sind von gedrungener Gestalt. Das aufgehende Mauerwerk sitzt direkt auf dem Boden auf und weist keinen Sockel auf. Sie besitzen einen schräg vorkragenden Oberbau mit Zinnen. Beide Türme sind mit Schlüsselscharten versehen. In beiden Türmen wurden entgegen ihrer ursprünglichen Funktion Fußgängerpassagen durchgebrochen. Ihre Höhe beträgt etwas über 4 m (17) Das ursprüngliche quaderartig behauene Bruchsteinmauerwerk wird teils von einer dünnen Betonschicht überdeckt. Die Zinnen sind intakt und vollständig.

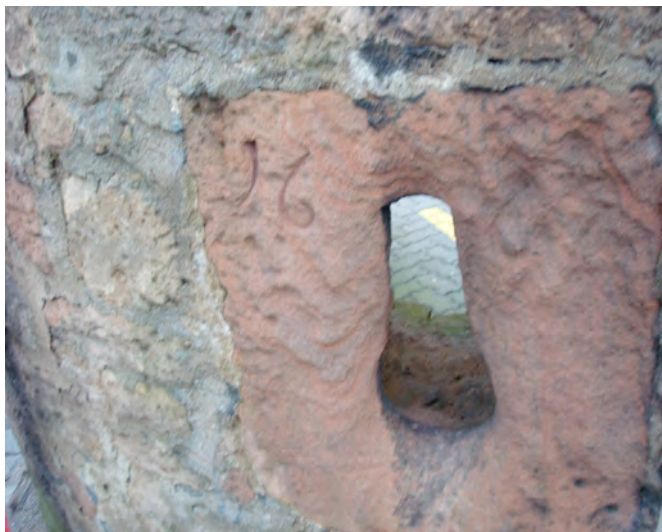
Schlüsselscharte mit Jahreszahl 1667 am Westturm des Nordtores

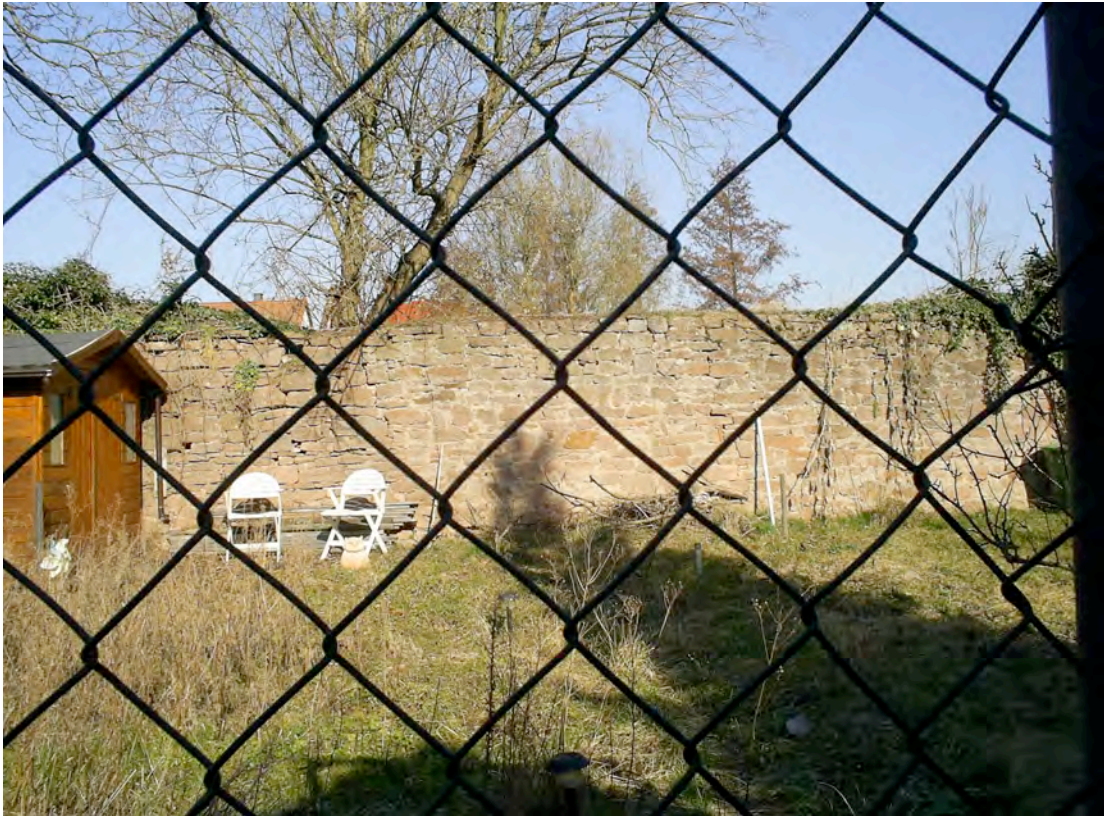
Die Ringmauer im Norden mit der Flurnummer 365 besteht hier ebenfalls aus quaderartig behauenen Bruchsteinmauerwerk. (18)

Sie weist beträchtliche Höhenunterschiede auf. In ihrem West-Ost-Verlauf am Nordrand des ehemaligen Altdorfes zeigt sie im westlichen Bereich noch Höhen von cirka 2,5 – 3 m.(19) In Richtung Osten dagegen nimmt die Höhe stark ab oder variiert. An einigen Stellen sind noch Schießscharten auszumachen oder zu erahnen.(20) Zudem sind für die nördliche Mauerpartie teils Fehlstellen oder Reduktionen zu verzeichnen.

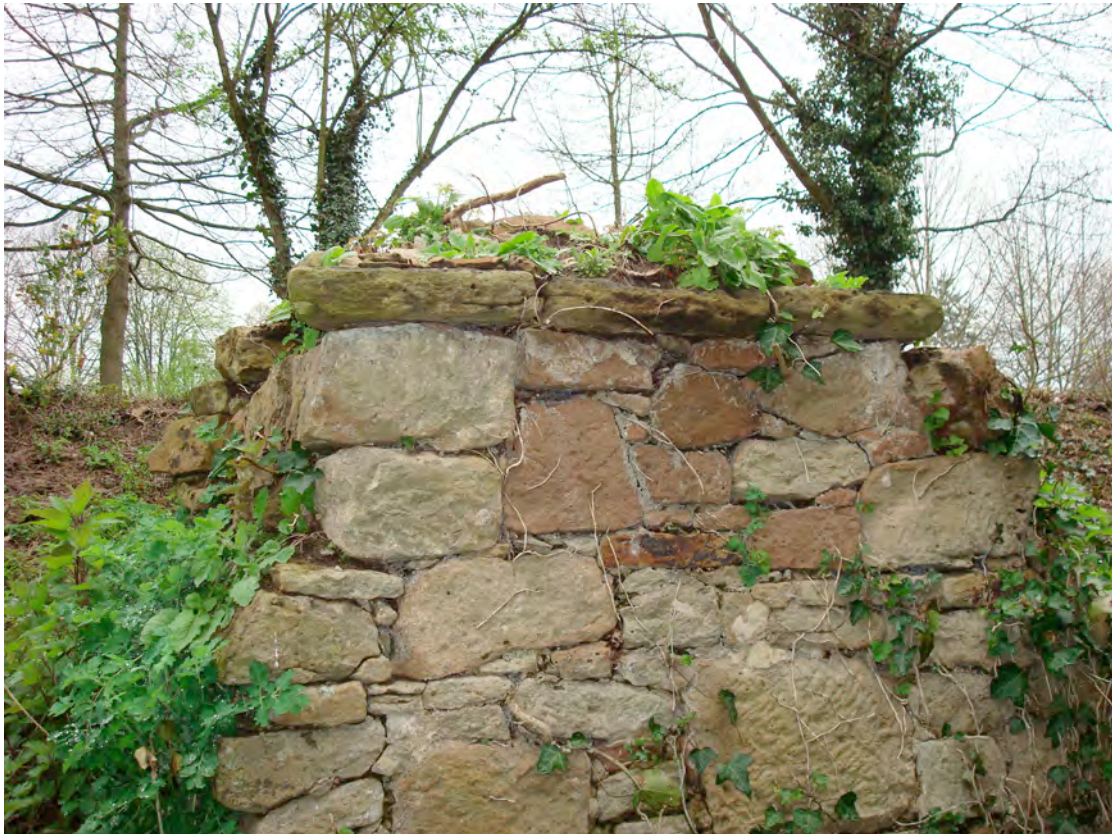
Die folgende Aufnahme zeigt eines der vier im Jahr 2008 freigelegten Mauerbruchstücke **im Nordosten** nahe der am früheren östlichen Rand des Altortes gelegenen Gastwirtschaft, die insgesamt 10,1 m Länge aufweisen und Stärken um die 0,70 bis 0,75 m.

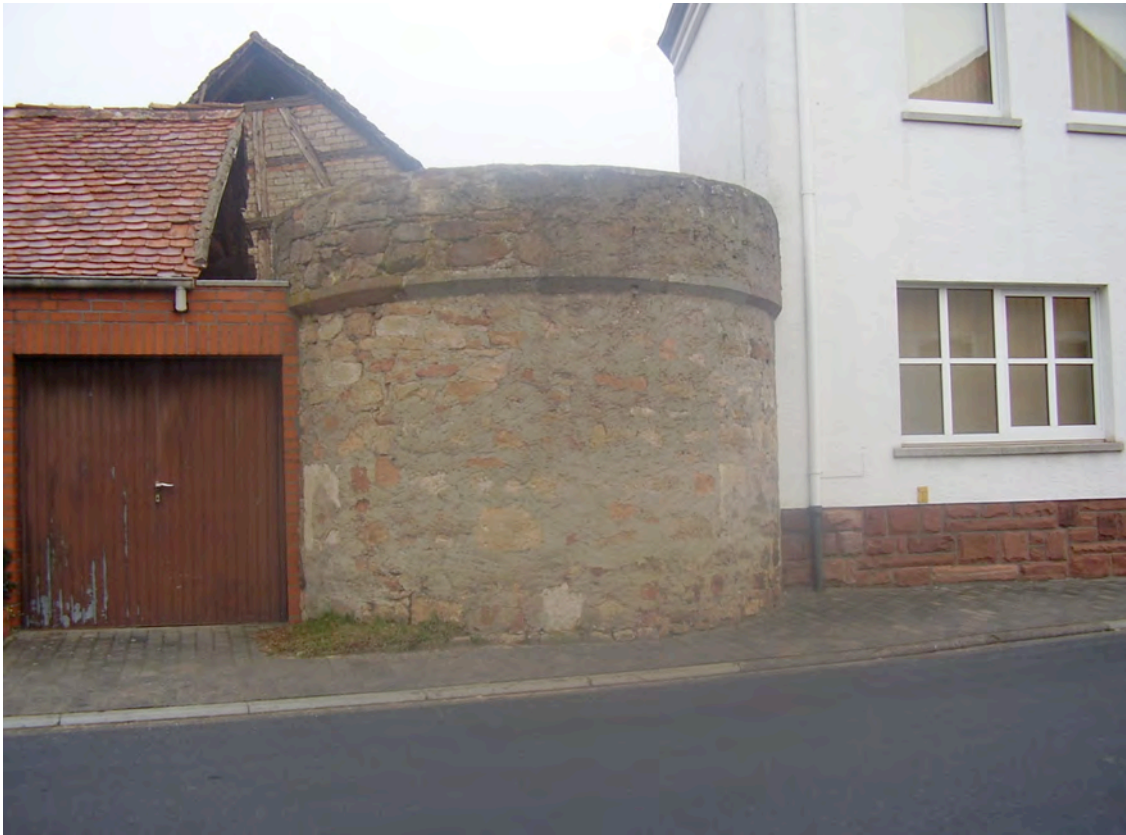
Die Ortsbefestigung im Süden – das Rondell: Der Halbrundturm im Osten der Jahnstraße mit der Flurnummer 365/2 aus Bruchsteinmauerwerk steht heute eingezwängt zwischen Gebäuden und Torbauten, die ein anderes Bild vermitteln als es der einzelne Turm an der Südostecke der ehemaligen Befestigung einst tat. Der Turm ruht nicht auf einem Sockel. Ähnlich wie bei den übrigen Turmbauten besitzt er ein auf Schräge vorkragendes Obergeschoss, das jedoch keine Zinnenkrone trägt. Seine Höhe beträgt nicht ganz 3,5 m. (21)

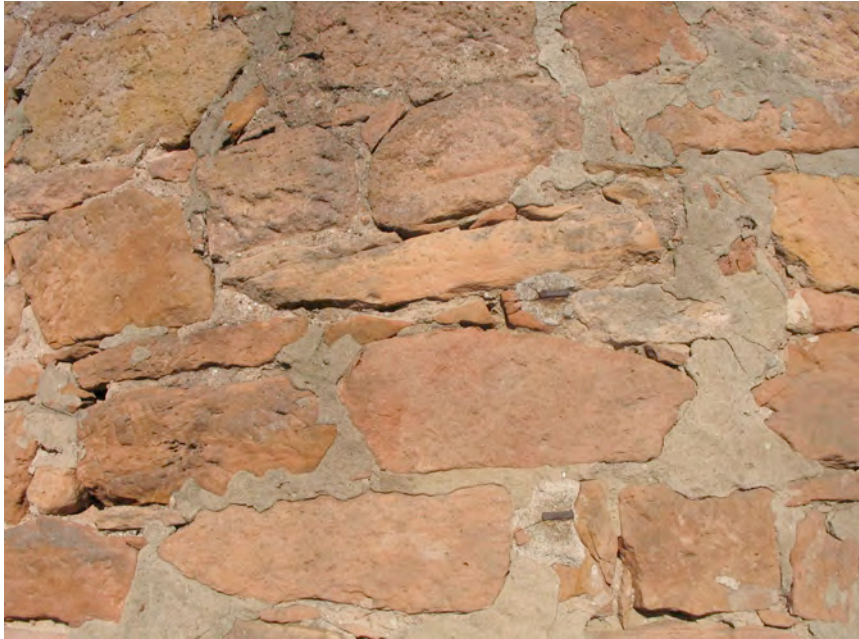
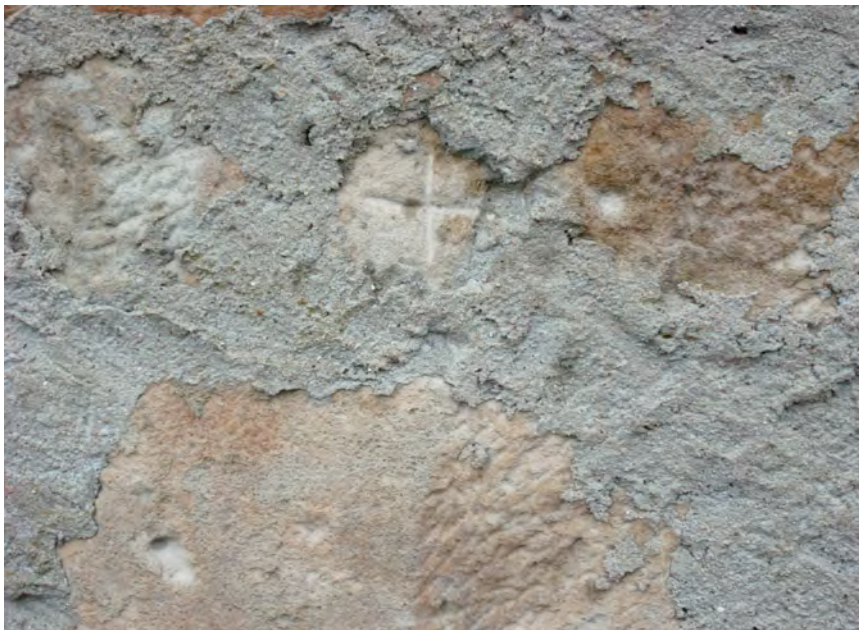
Die Schießscharten des Turmes sind vermauert. Auch sonst ist das ursprüngliche Bruchsteinmauerwerk teils großflächig mit einer mehr oder weniger dünnen Betonschicht überdeckt bzw. teils verfugt und teils verbandelt worden. Inschriften, Wappen oder einzelne Jahreszahlen waren hier nicht auszumachen.

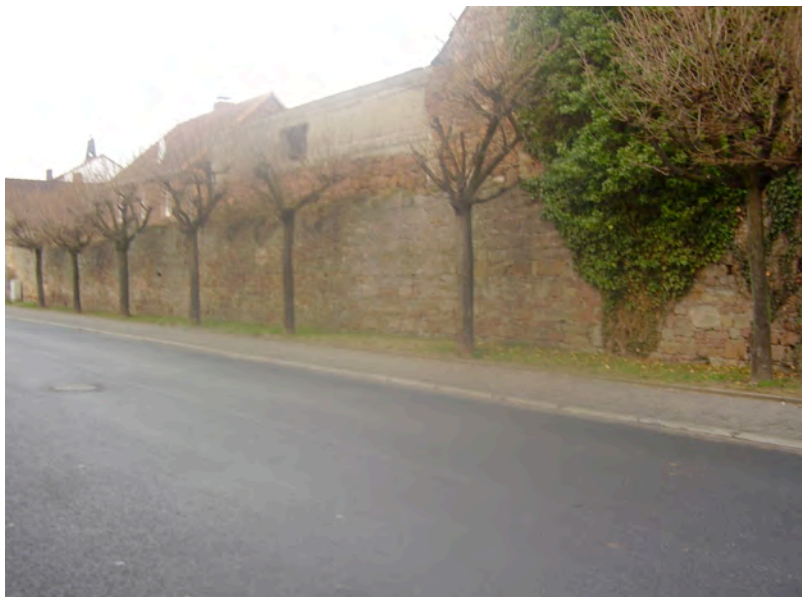
eine spätere Behandlung mit Beton auf. Der Mauerabschnitt, der sich an den Ostturm des ehemaligen Oberen Tores anschließt und sich in Richtung Osten erstreckt, ist, wie die beiden Tortürme, mit teils zugemauerten oder abgedeckten Schießscharten versehen. Das Mauerwerk weist an der Außenseite der ehemaligen Ummauerung zudem zahlreiche balkenartige Öffnungen auf, die für die Aufnahme von Balken für Scheunenbauten gedient haben (22) Diese sind für das 19. und teils 20. Jahrhundert in diesem Gebiet hinter der Mauer durch Kartenwerke und Risse sowie durch Zeitzeugenaussagen belegt. Die Mauer ist an dieser Stelle cirka 2,75 m hoch und cirka 0,75 m stark. (23)

Mauerabschnitt an der Jahnstraße – Richtung Pfortengasse

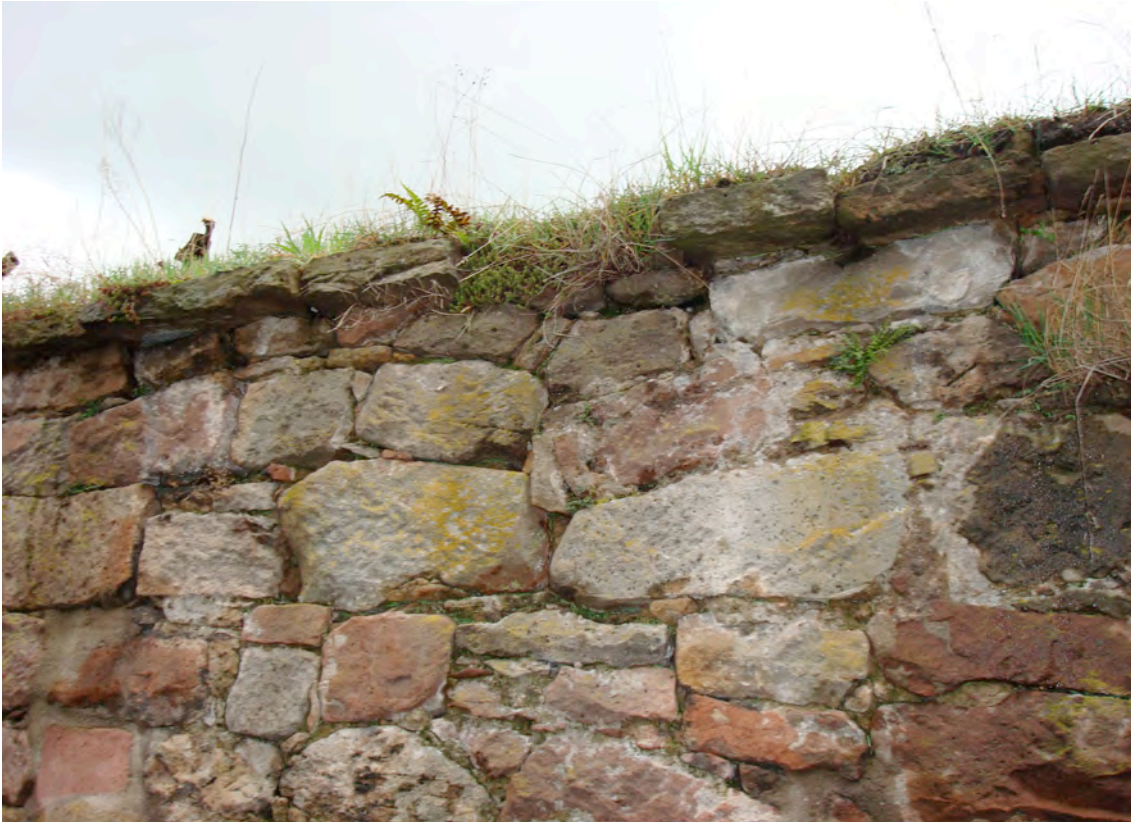
Die Mauerpartie weist hier einen sattelartigen Abschluss auf, der sich teils auch an anderen erhaltenen Mauerteilen findet. (24)

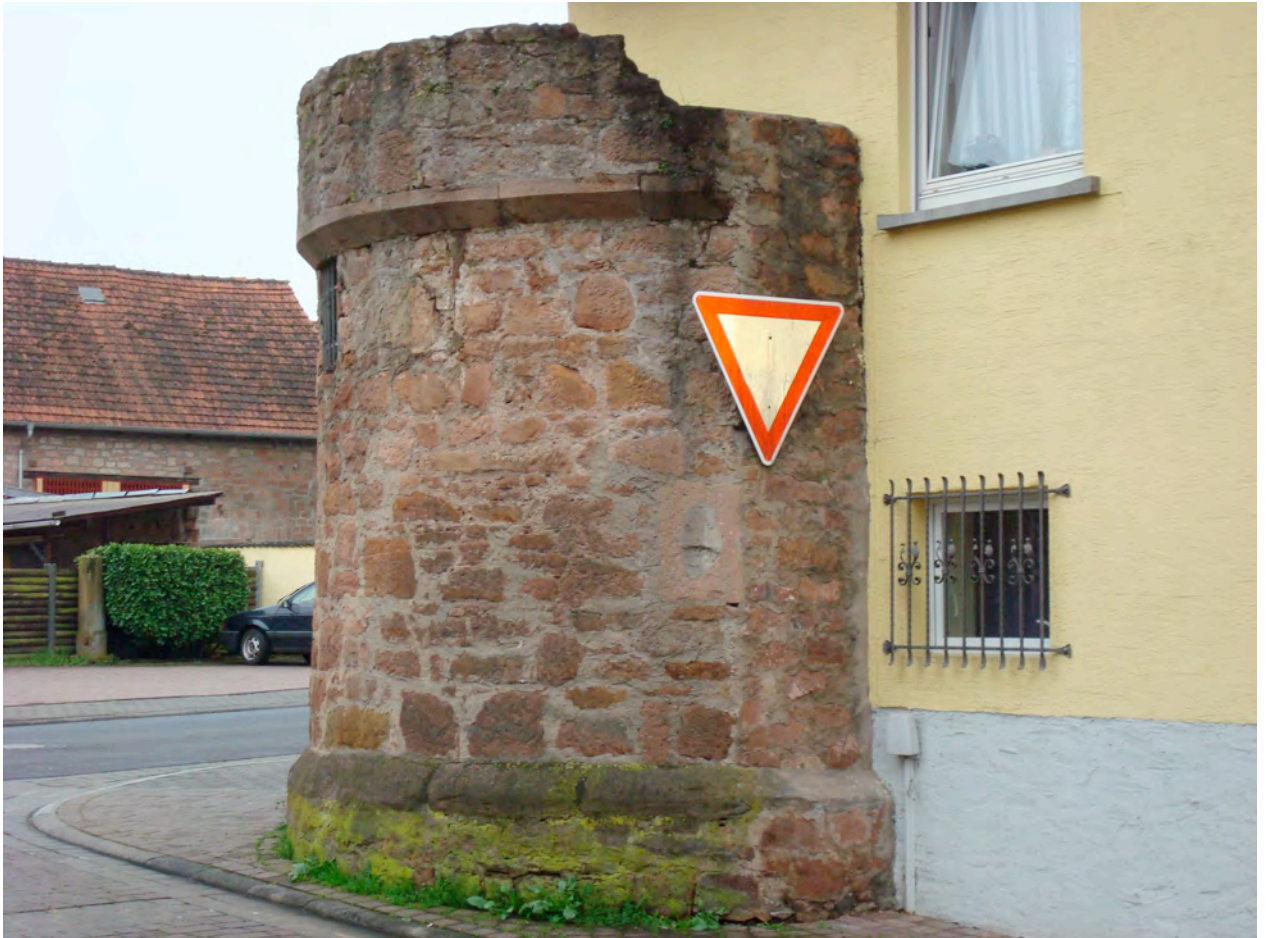
Die beiden **Tortürme des ehemaligen Oberen Tores** sind von ähnlicher Bauart und Gestaltung wie die beiden Türme des einstigen Unteren Tores. Sie sind jedoch im Vergleich zu jenen nicht mit Passagen durchbrochen, sondern diesbezüglich intakt. Der Westturm präsentiert sich im Unterschied zum Ostturm ohne Zinnen. Die Türme an der Pfortengasse ruhen im Gegensatz zu den beiden des Unteren Tores jeweils auf einem Schrägsockel. Die Höhe des zinnenlosen Turmes beträgt cirka 3,80 m bzw. 3,95 m und die des Turmes mit Zinnenkranz cirka 4,40 m bzw. 4,50 m. (25) Die Sockel weisen Höhenmaße zwischen knapp 40 cm und knapp 65 cm auf. Geht man davon aus, dass der Westturm ebenfalls Zinnen trug und rechnet die am Ostturm ermittelten 0,54 cm dazu, dann dürfte auch dieser eine Höhe von cirka 4,34 m bzw. 4,49 m erreicht haben und entspricht damit der Höhe bzw. den Höhen des Ostturmes. Im Westturm befindet sich eine Nische mit einem Relief vom Anfang des 20. Jahrhunderts.(26)

Der Westturm des ehemaligen Oberen Tores von der Pfortengasse aus

Der Maueransatz, der sich an den Westturm beim ehemaligen Oberen Tor anschließt und Richtung Westen weiterläuft, ist, wie aus dem Foto ersichtlich wird, in seiner einstigen Höhe bereits stark reduziert worden. Im Übrigen entspricht er der Mauerpartie östlich des Ostturmes.(27)

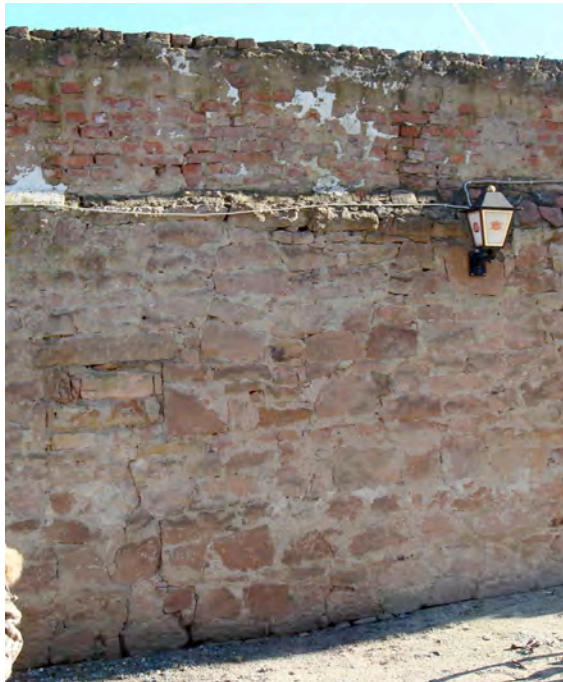
Von der Nordostecke aus verlief die Ortsbefestigung im Osten entlang der heute noch weitgehend erhaltenen Mauerpartien, die inzwischen durch die Spessartstraße getrennt werden, bis zum Rondell bzw. Turm an der Südostecke. Die Befestigung erfuhr im Osten weitere Veränderungen: Im Nordosten wurde die Mauer reduziert und ihr eine Backsteinmauer aufgesetzt. Im hinteren Bereich läuft sie in einer geröllartigen Ansammlung aus. Die Nordostecke fehlt. (28) Mauerscharten wurden vermauert.

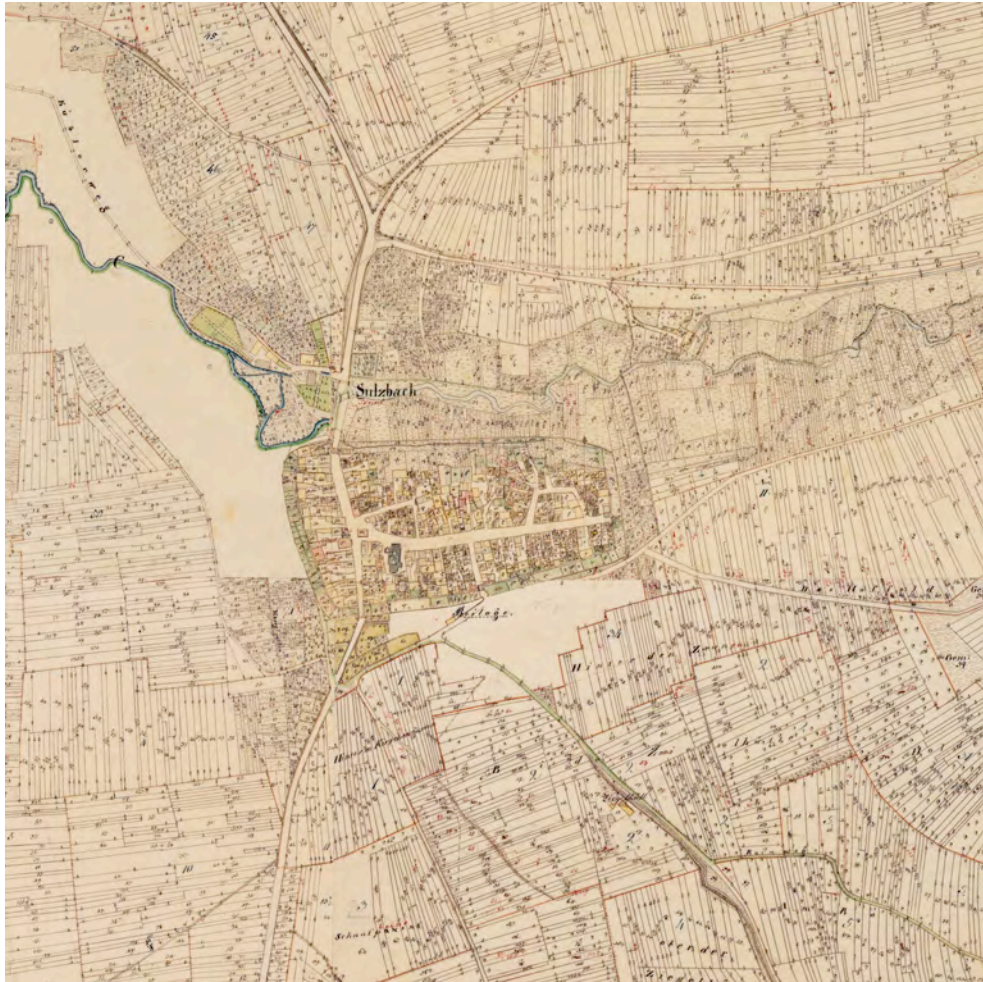
Die folgenden Beobachtungen basieren auf der kolorierten **Uraufnahme aus dem Jahr 1845** im Maßstab 1:2500. Gezeigt wird eine Montage der vier Rahmenflurblätter NW 86-75.a-d (77) mit Sulzbach am Main im Zentrum:

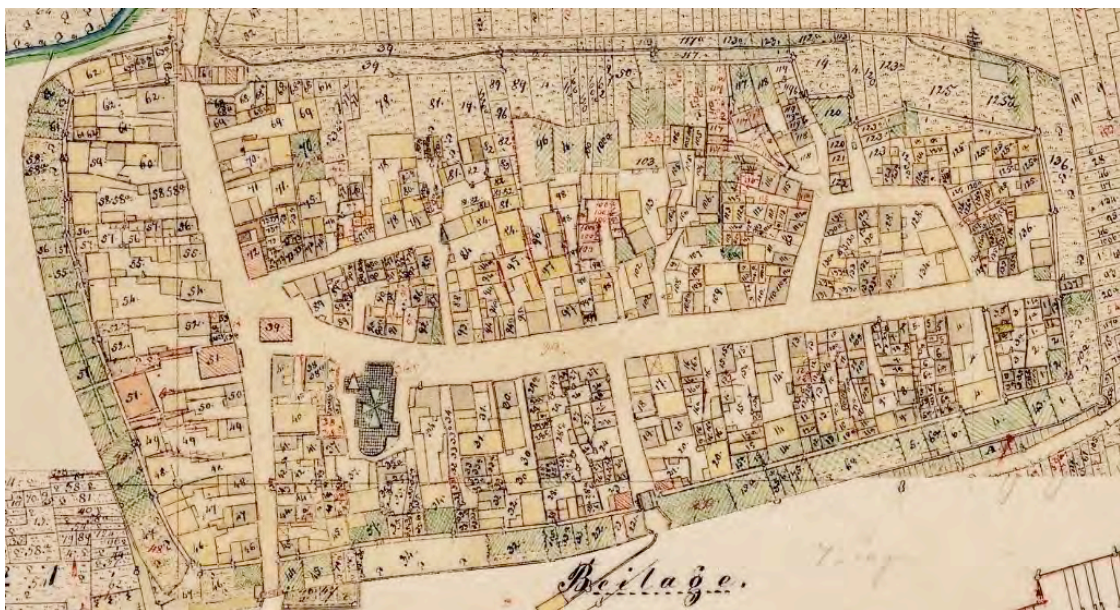
Vergrößerter Ausschnitt aus der genannten Montage

Die Quellen verweisen darauf, dass Sulzbach am Main wohl bis 1784 bzw. 1787 nur zwei Tore besaß: das Untere Tor im Norden und das Obere Tor im Süden an der heutigen Pfortengasse. Der ursprüngliche Straßenverlauf führte demnach von der Hauptstraße am Nordtor über die Spessartstraße in die Pfortengasse und von dort Richtung Leidersbach, Soden und Dornau – oder umgekehrt. Eine direkte Nord- Südverbindung durch den Ort in Richtung Kleinwallstadt gab es demnach nicht. Allerdings wird die an der Westpartie der Dorfmauer entlang laufende Plannummer 366 als die Alte Straße ausgewiesen, was auf eine frühere Verbindung von Nord nach Süd hinweist, allerdings außerhalb des Dorfes und dadurch zumindest im 18. Jahrhundert Sulzbach einige wirtschaftliche Probleme bereitend. Ansonsten ist eine Querverbindung vom ehemaligen Oberen Tor an der Pfortengasse zum Ortsverbindungsweg nach Kleinwallstadt, wie in den um die Mitte des 19. Jahrhunderts entstandenen Kartenwerken (78) ersichtlich, auch für frühere Zeiten vorstellbar. Auch wenn Sulzbach am Main nicht als Zoll- und Geleitstation ausgewiesen ist, dürfte es doch aufgrund seiner Lage am Ausgang des Sulzbachtales eine relativ zentrale Lage in Bezug auf die rechtsmainischen Wege und Verbindungen eingenommen haben.

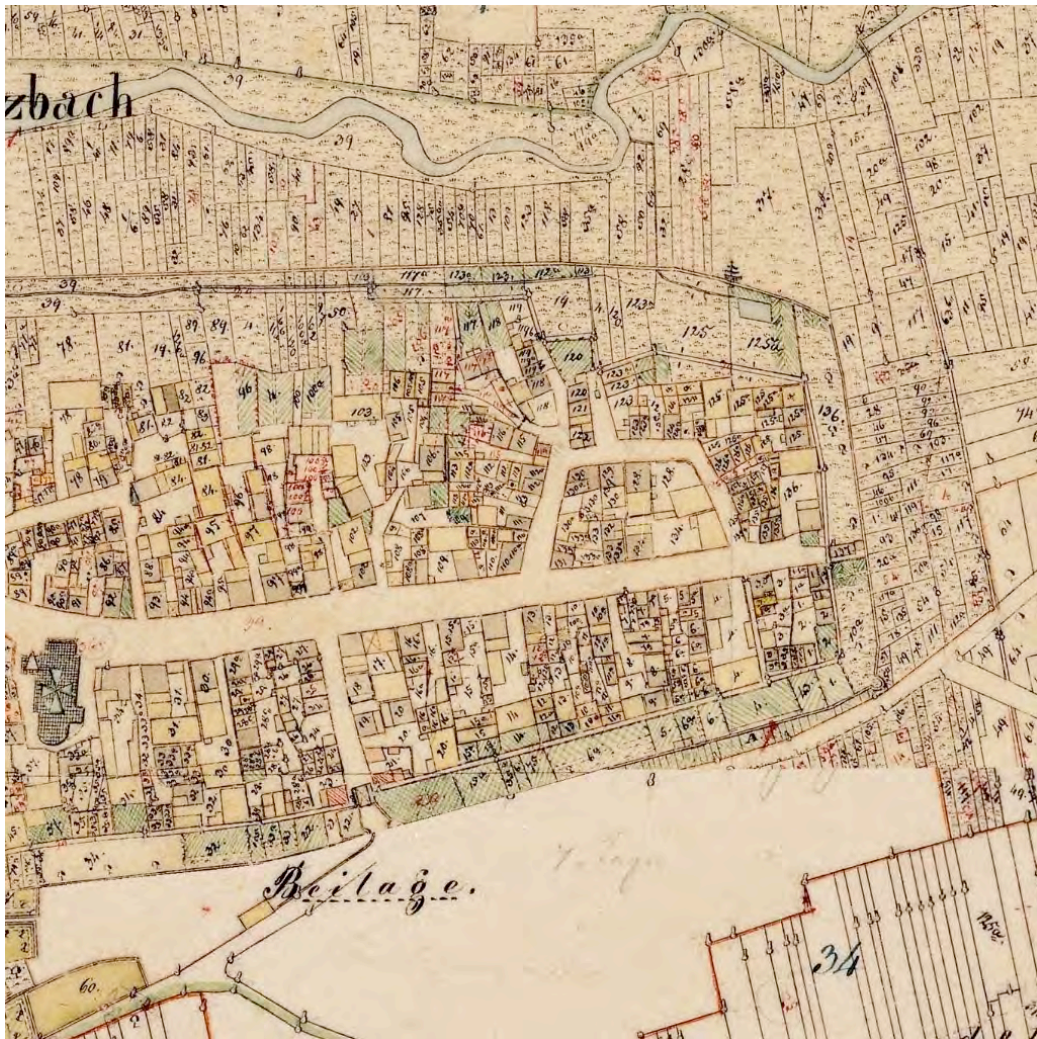
Vergrößerter Ausschnitt aus der Montage

In Band IV des Grundsteuerkatasters ist auch das Gebäude verzeichnet, das sozusagen als Riegel zwischen damaliger Mauer und Wehrpfad liegend die Spessartstraße im Osten des alten Dorfes abschloss. Es gab demnach 1845 bzw. 1849 noch keinen – zumindest keinen offiziellen - Durchbruch im Osten des Ortes. Zu jenem Zeitpunkt war die Spessartstraße noch keine Durchgangsstraße nach Leidersbach und Soden.

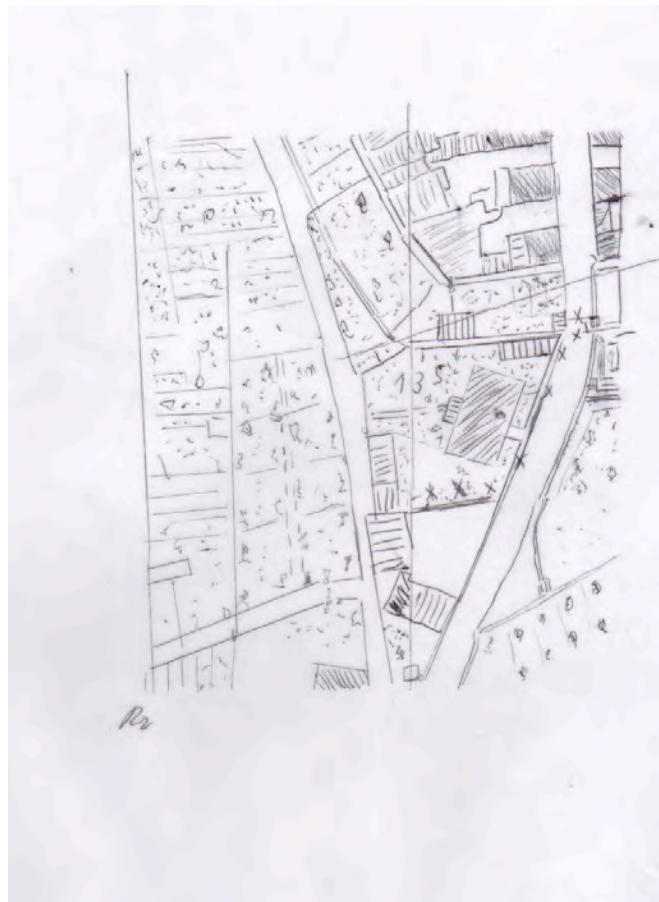
Zeichnung nach historischer Arbeitsunterlage von 1882, Bayerische Vermessungsverwaltung; 5/15

kleineren quadratischen Bau oder ein Mauerstück. Die Ortsmauer, die sich zwar über den Straßenverlauf als unterbrochen erweist, wurde auf beiden Straßenseiten für ein kleines Stück in die Straße einbiegend ergänzt. Davor, innerhalb des Ortes, die eigentliche Sperre. Das kleine rechteckige Gebäude im Westen könnte eine Art Torhäuschen dargestellt haben, der gegenüberliegende quadratische Grundriss für eine sonstige Torrelevante Konstruktion gestanden haben. Nach dem Mainzer Regierungsakt von 1784 - 1787 dürfte es sich um einen steinern Torbogen bzw. ein Tor und Flügel handeln. Inwieweit diese Angabe wirklich realisiert wurde, ist hier schwer nachzuvollziehen. Über das Aussehen des Torbaues, wie auch in Bezug auf die anderen beiden, ist außer den Hinweisen, die Kartenwerke und Torbauten anderer Ortschaften sowie die wenigen schriftlich überlieferten Angaben geben können, nichts bekannt.

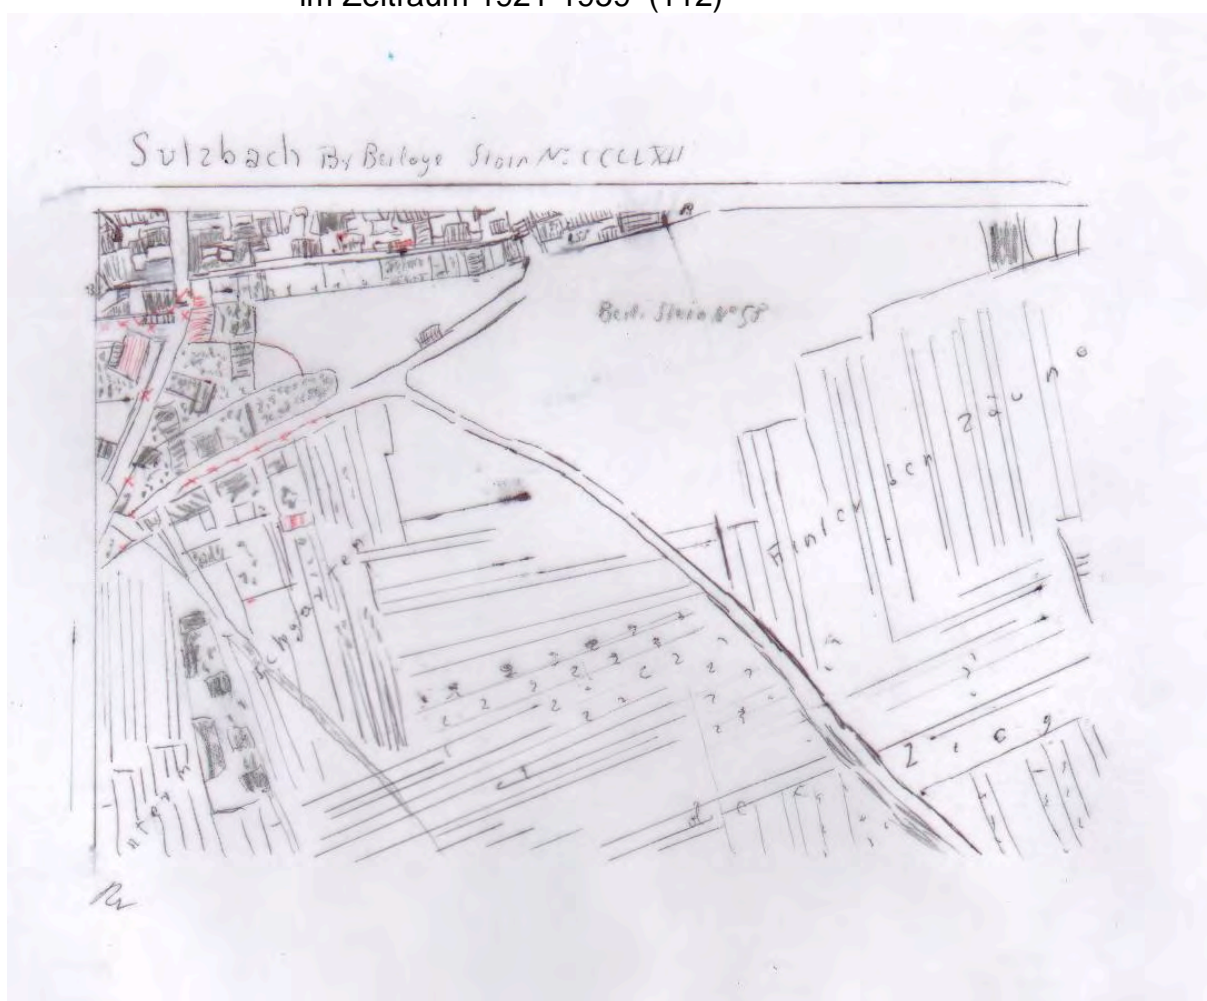
Zeichnung mit Ausschnitt Südwesten des Altdorfes
im Zeitraum 1921-1959 (112)

Die vom Torturm in die Pfortengasse verlaufende Seitenmauer ist an einem Stück von einem Wohnhaus überbaut. Ansonsten sind weder die Rundtürme noch die Toranlage selbst durch eine Veränderung gekennzeichnet.(111) Auch das sichtbare Stück Pfad nach Osten hin und der nach Westen führende Pfad weisen keinerlei Wegfälle oder sonstige Veränderungen auf. Die Fläche zwischen Pfortengasse und Hauptstraße ist noch überwiegend durch Felder und Wiesen charakterisiert. Rot gekennzeichnet, d.h. von Veränderungen betroffen, sind zwei Flurstücke, die direkt an der Hauptstraße liegen und die Ortsmauer, innerhalb und außerhalb der Ummauerung, flankieren. Das Neue Tor, das 1882 als abgebrochen vermerkt ist, wurde hier entsprechend mit einem x gekennzeichnet und für das Jahr 1882 eine Veränderung des Straßenabschnitts auf diesem Blatt vermerkt. Auf der gegenüberliegenden Seite der Hauptstraße sind für die Zeit zwischen 1910 und 1913 an den hinter und vor der Mauer oder in der Nähe des Pfades liegenden Gebäude(n) einige Veränderungen und Abbrüche vermerkt. Der Pfad geht nicht mehr in Richtung Hintere Dorfstraße durch, sondern stößt dazwischen an ein Gebäude. Ob die Mauer auf dieser Seite unbehelligt blieb, lässt sich aus dieser Vorlage nicht wirklich erkennen.

Das nächste Blatt dokumentiert die Aufnahme von 1849 mit Berichtigungen von 1870, 1878 und 1921. Ergänzt wurde es 1959. **In dem Zeitraum von 1921 – 1959** ändert sich das Erscheinungsbild des oben beschriebenen Abschnittes entscheidend. Die Jahnstraße hat sich ausgebildet, wenn auch auf diesem Blatt nicht benannt. Der von der Pfortengasse einst zur Hauptstraße führende Pfad, der schon 1849 die Plannummer 125 trug und bis zur Hauptstraße durchlief, endet nun gut nach der Hälfte der Strecke, wird durch den 1953 vollendeten Kirchenbau unterbrochen und setzt sich erst danach wieder für das letzte Stück

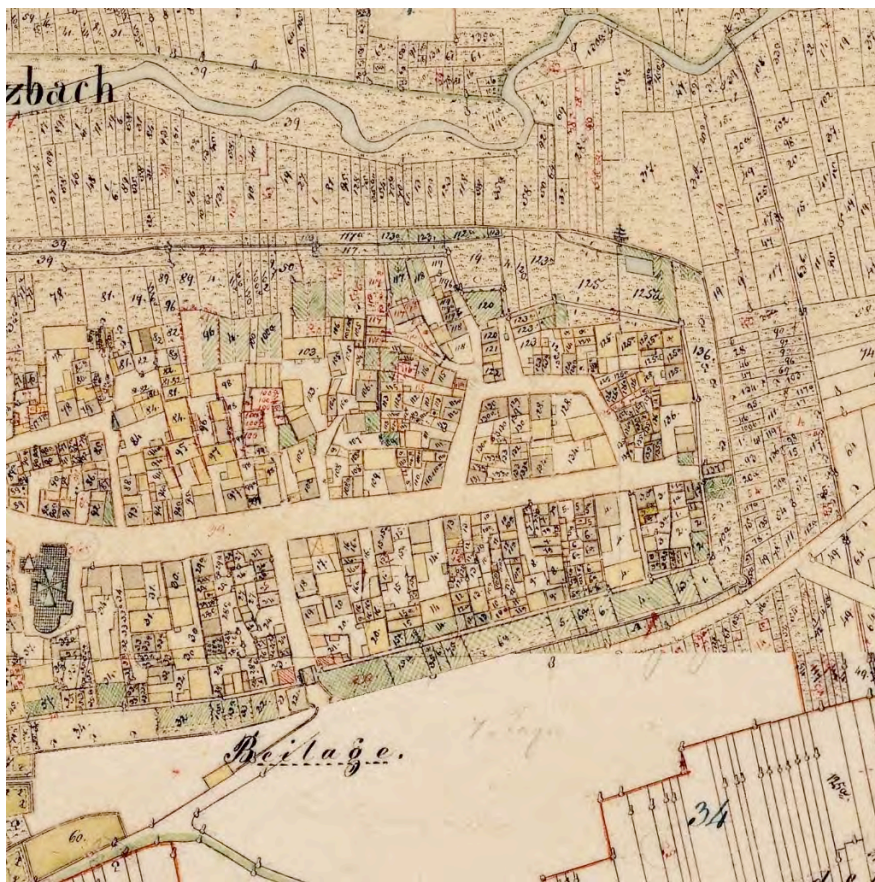
Vergrößerter Ausschnitt aus der Montage

Vergleicht man die Darstellungen des historischen Kartenwerkes aus der Mitte des 19. Jahrhunderts mit Aufzeichnungen aus den späten Zwanziger Jahren (187), lässt sich eine Übereinstimmung in der Ausformung der bei der Recherche nicht mehr vorhandenen Nordostecke feststellen(188) und ein deutlicheres Bild von diesem Bereich gewinnen. Der präzise Verlauf dieses Mauerabschnittes und des Wehrpfades in diesem Bereich ist ebenfalls über die historischen und aktuellen Werke nachvollziehbar. Der einstige Wehrpfad würde heute mitten durch das heute an der Ostflanke liegende Wirtschaftsgebäude führen.

Es lässt sich zudem ablesen, dass 1929 die Mauer an ihrer Ostflanke in ihrem Süd-Nord-Verlauf zu ungefähr 90 Prozent ihrer Länge durch damalige Neubauten(189) überbaut wurde. Sie sind als auf ihr aufgesetzt eingezeichnet. Nur zur Nordostecke hin bleibt das letzte Stück unverbaut und als erhalten dargestellt. Zur Spessartstraße hin wird sie in nördlicher Richtung durch weitere Nebengebäude an ihrer Außenseite wieder für einen gewissen Abschnitt überlagert. **1942** (190) weist die Nordostecke und die sich nach Westen anschließende Mauerpartie am Nordostrand, die heute nicht mehr vorhanden ist bzw. nur noch in Teilstücken, als noch intakt aus. Der Verlauf entspricht in seiner Gestaltung der Darstellung auf dem historischen Kartenwerk

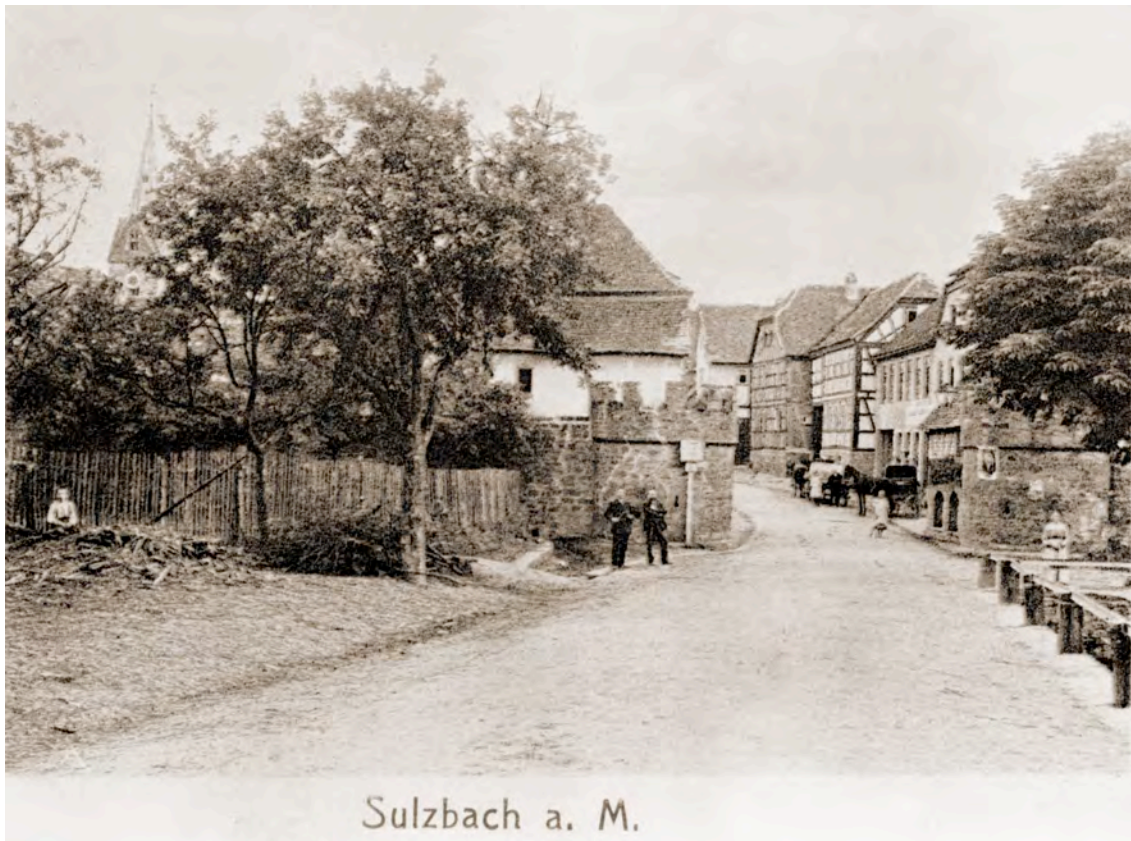
UNTERES TOR NACH ASCHAFFENBURG um 1900

Ob die auf Foto Nr. 1 des Sulzbacher Bildbandes sichtbare flache Seitenmauer, die an den östlichen Torturm anschließt und entlang der Hauptstraße vom Turm bis zum nächsten Haus verläuft, mit einer Seiten- bzw. Zwingermauer der ehemaligen Toranlage in Verbindung steht, ist eher nicht anzunehmen, wenn man die Darstellung auf historischen Kartenwerken von 1849 und 1930 (218) [konsultiert, nach denen die östliche Seitenmauer zum eigentlichen Tor eher ein Stück weiter westlich von der auf dem Riss eingezeichneten schrägen, abgebrochenen. Seitenlinie verläuft. Allerdings berichtete einer der befragten älteren Sulzbacher und Eigentümer des Anwesens, dass bis zum Bau der Hauses an dieser Stelle durch seinen Vater im Jahre 1928 ein Mauerstück, das als Rest der ehemaligen Toranlage bezeichnet wurde, auf dieser Seite noch vorhanden gewesen sei. 1870 ist der Abbruch des Unteren Tores verzeichnet und dargestellt (219). Dort ist auch zu sehen, dass die sich eben auf dieser Seite an den Turm anschließende Seiten – bzw. Zwingernmauer, die zum eigentlichen Tor führte und relativ geradlinig verläuft, nicht von den Veränderungen betroffen ist. So ist es durchaus annehmbar, dass dieses Stück oder ein Teil, wenn auch etwas weiter westlich angesiedelt, davon im Zeitraum 1870 – 1930 noch bestanden hatte, als laut Katastereintrag 1930 das unmittelbar an die Mauer gebaute Anwesen eingetragen wurde. (220)

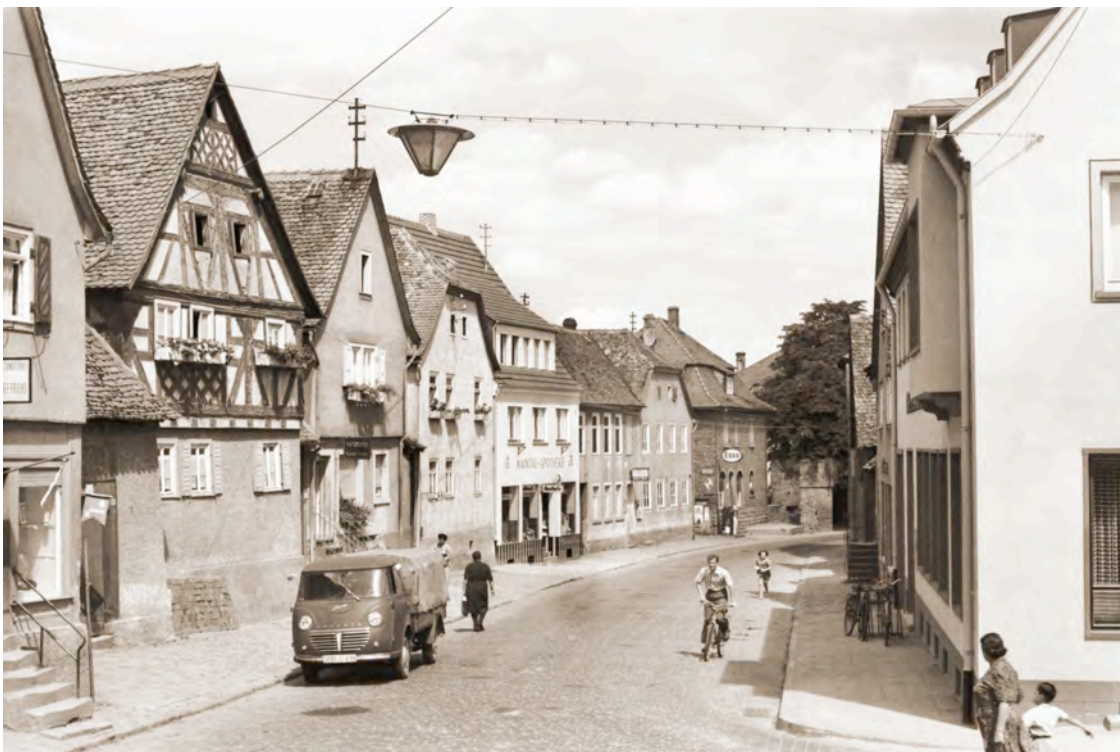
Einen Blick auf den linken Turm des Unteren Tores gestattet eine von der Mitte des Altdorfes aufgenommene Fotografie. Die **Aufnahme** zeigt die Hauptstraße in Richtung Unteres Tor. Die Tankstelle ist noch vorhanden und es ist keine Veränderung am Torturm dahinter zu erkennen. Das Schwesterhaus an der Ecke Hauptstraße / Spessartstraße ist dem Bau der Raiffeisenbank gewichen, was auf eine Entstehung des Fotos in den Jahren **um oder nach 1957** hinweist.

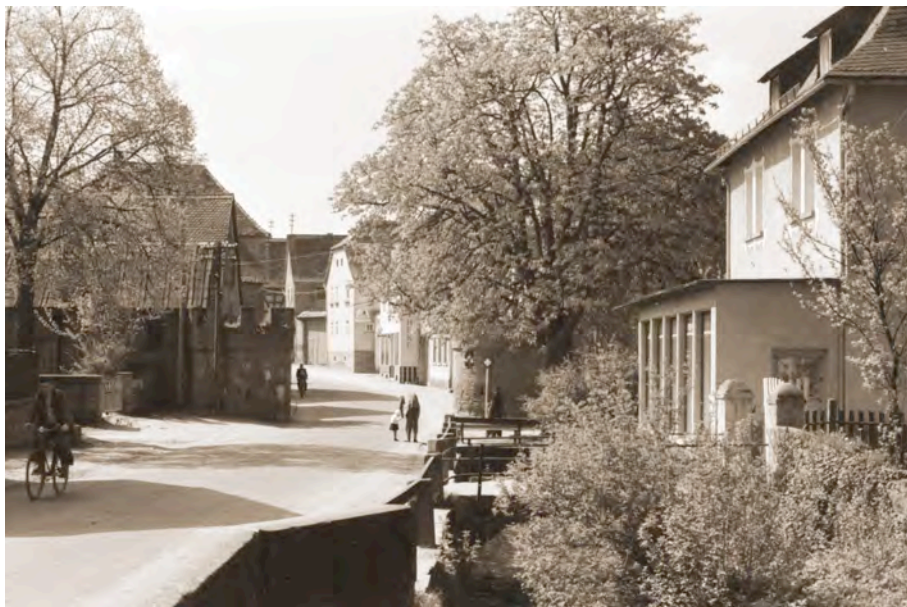
In die 40er Jahre des 20. Jahrhunderts ist eine private Aufnahme zu datieren (228), die den Ortseingang von der Bahnhofsstraße aus zeigt und einen Blick auf die Türme des ehemaligen Unteren Tores sowie auf den unteren Teil der Hauptstraße freigibt. Die Türme präsentieren sich beide noch geschlossen. Die niedrige Begrenzung, die an den rechten Turm ein Stück entlang der Tankstelle anschloss, ist nicht mehr sichtbar. Stattdessen begrenzt ein Bürgersteig die Straße. Hinter dem Turm erblickt man das Gasthaus zur Sonne. Leider lassen der üppige Baumbewuchs zu beiden Seiten außerhalb der Anlage des Unteren Tores und der Ummauerung keine weiteren Aussagen oder Hinweise auf diese zu. Eine wohl später entstandene Fotografie aus dem Fotoarchiv Ziemlich zeigt eine ähnliche Aufnahme. Beide Tortürme sind noch nicht durch die Öffnung einer Fußgängerpassage durchbrochen worden, was auf eine Datierung vor der Mitte der 1960er Jahre hinweist.(229) Beim linken Torturm scheint der anschließende Ansatz der Ummauerung niedergelegt oder überbaut worden zu sein.
