„Historische Türme, Tore, Mauern und Pfade“ - Die Ortsbefestigung in Sulzbach am Main

Susanna Rizzo

Historische Türme, Tore, Mauern und Pfade – Die Ortsbefestigung in Sulzbach am Main

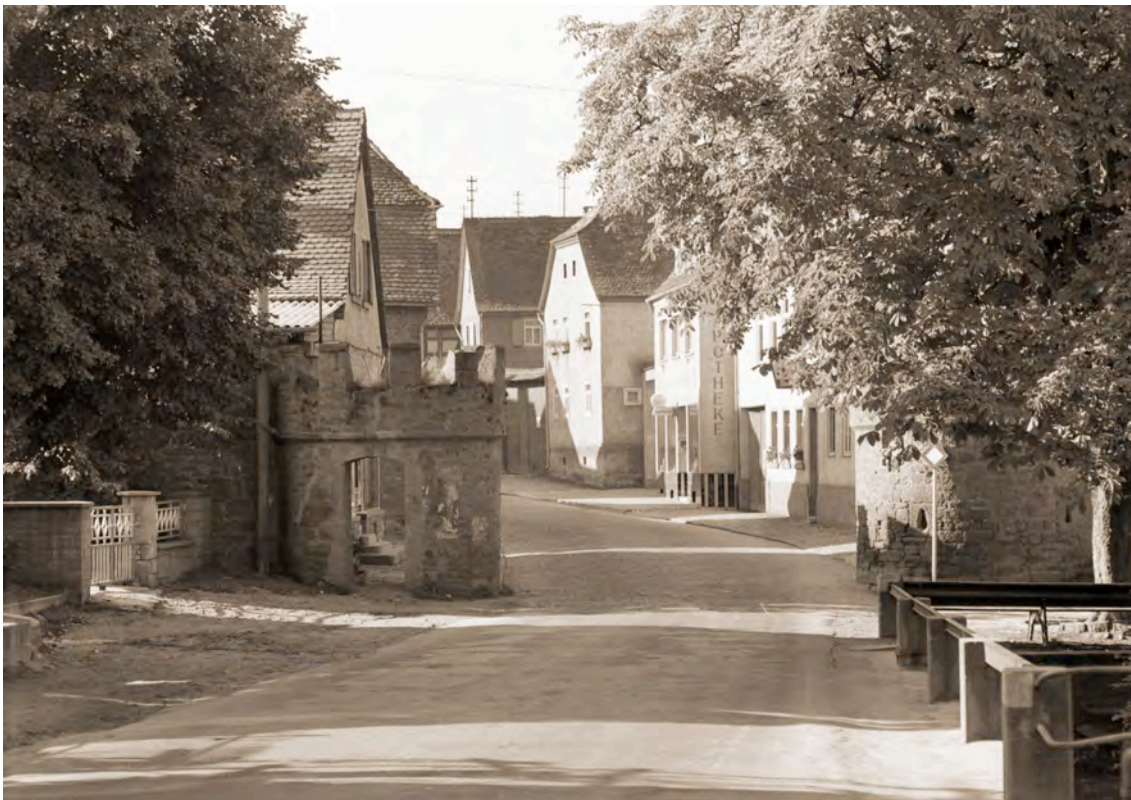
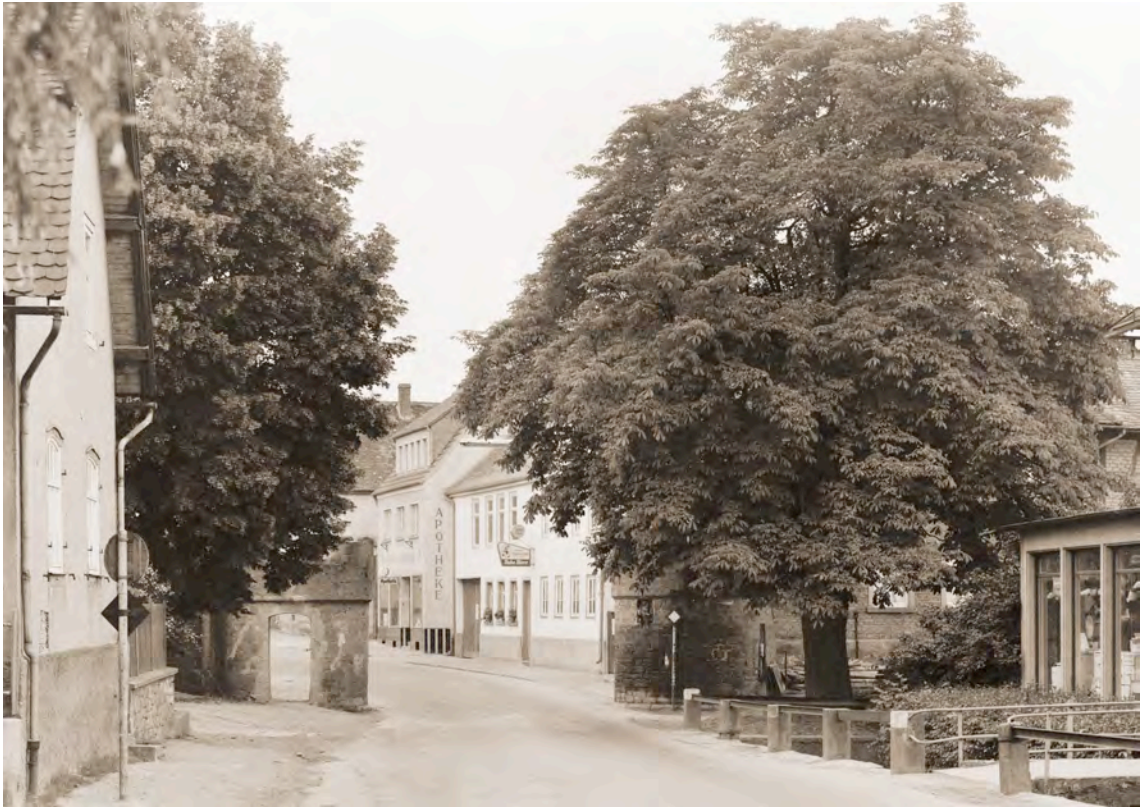
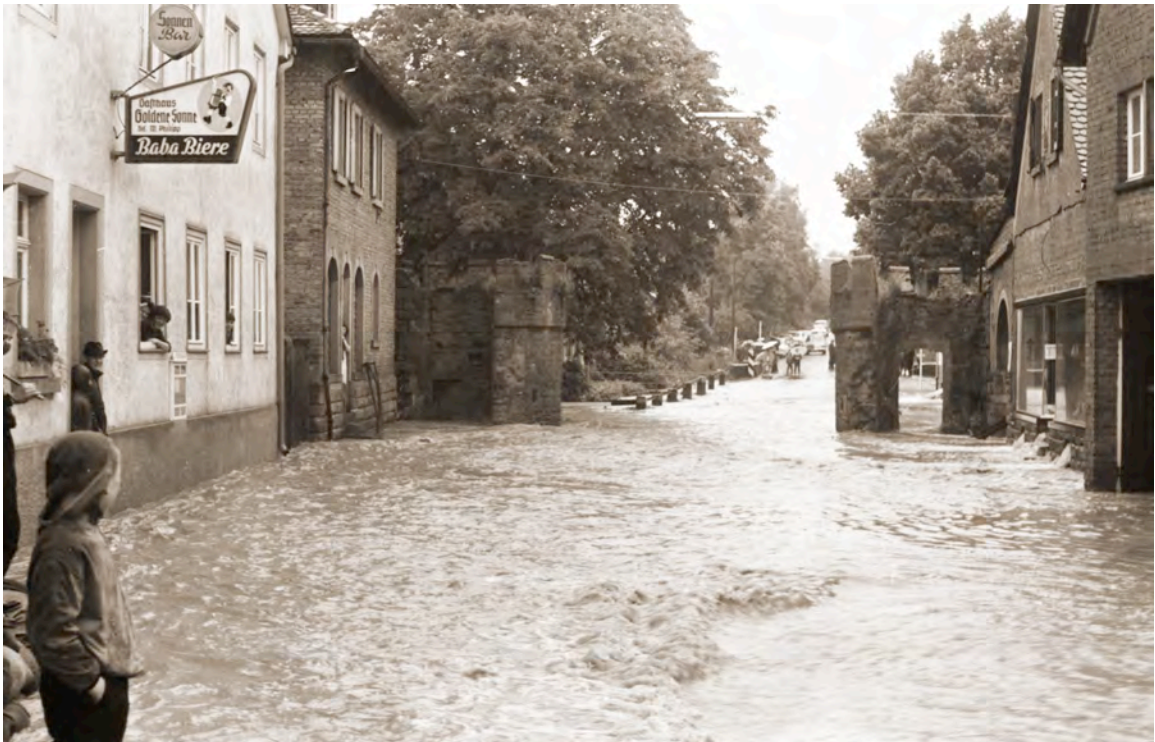
Mehrere Aufnahmen aus den 50er und 60er Jahren zeigen die Türme des Unteren Tores sowohl von der Bahnstrasse aus gesehen als auch von der Hauptstraße aus.(230) Während sich der rechte Torturm noch als intakt erweist, wurde durch den linken Torturm eine Fußgängerpassage gebrochen bzw. geöffnet. Die Passage gibt den Blick frei auf die Fassade der inzwischen zum Ladengeschäft umgebauten Straßenfront des Anwesens des Schmiedes und seiner Nachkommen. An der Außenseite des noch geschlossenen rechten Turmes lässt uns hier die Fotografie Richtung Hintere Dorfstraße zwei in der Höhe leicht versetzte, nebeneinander liegende Schlüsselscharten erkennen. Eine andere der Fotografien zeigt diesen Zustand der Türme beim Hochwasser von 1965.

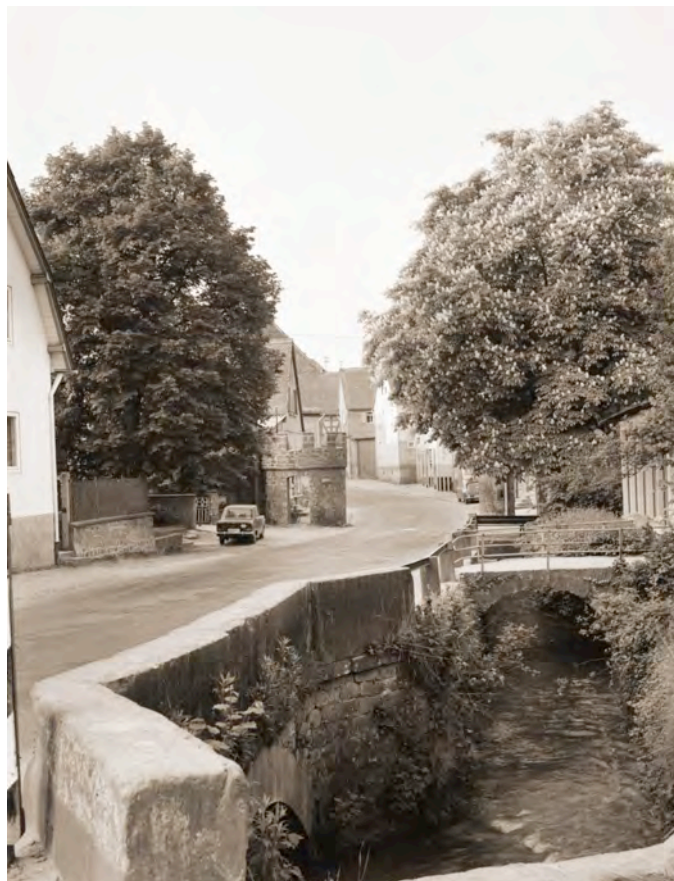
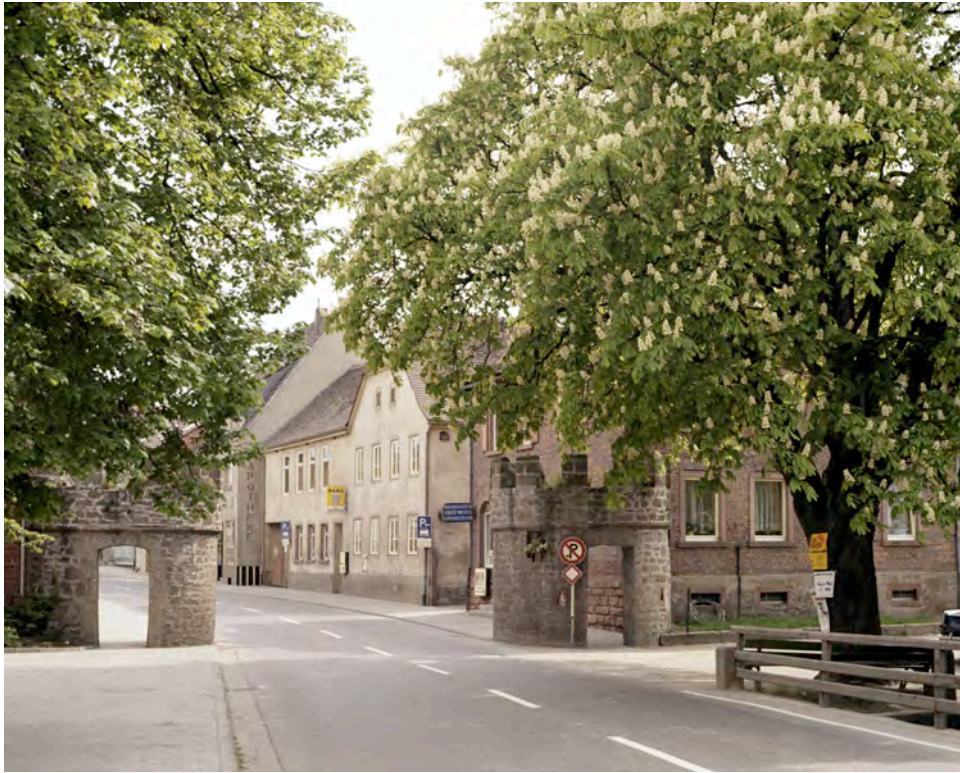
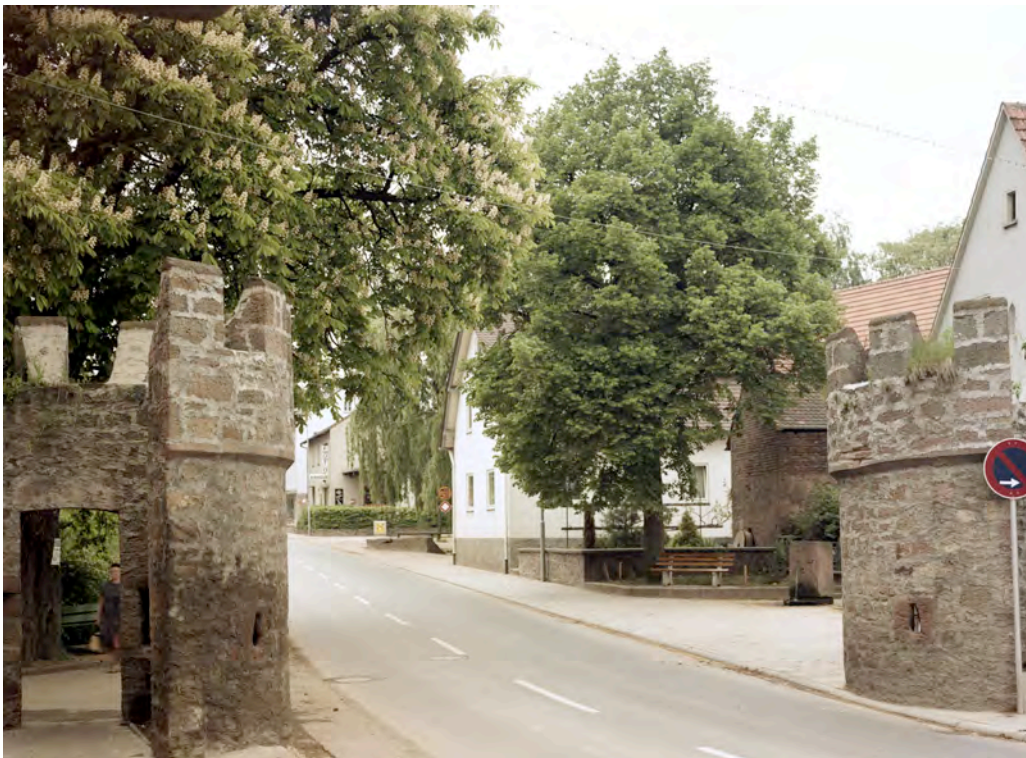
Aus den späten 1960er und den 1970er Jahren datieren ebenfalls mehrere Aufnahmen und Ansichten der Tortürme des Unteren Tores. Beide weisen inzwischen eine Fußgängerpassage auf.(231) Die Türme stehen direkt auf Bodenniveau. Die Unebenheiten und Unregelmäßigkeiten am Rand der Rundung des nach innen gerichteten Ostturmes sind beseitigt. Der vertikale Rand ist sauber aufgemauert. Beide Türme sind jedoch, wie es auch im Kartenwerk und in den Rissen sich erweist, beschnitten worden und haben einige Veränderungen in ihrer ursprünglichen Gestalt erfahren.

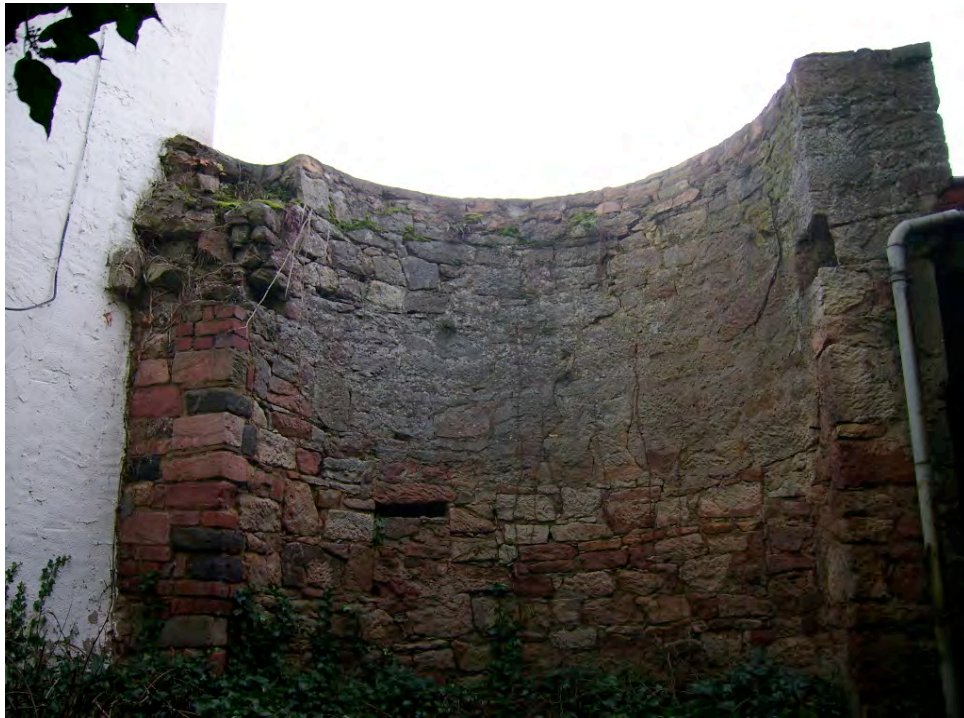
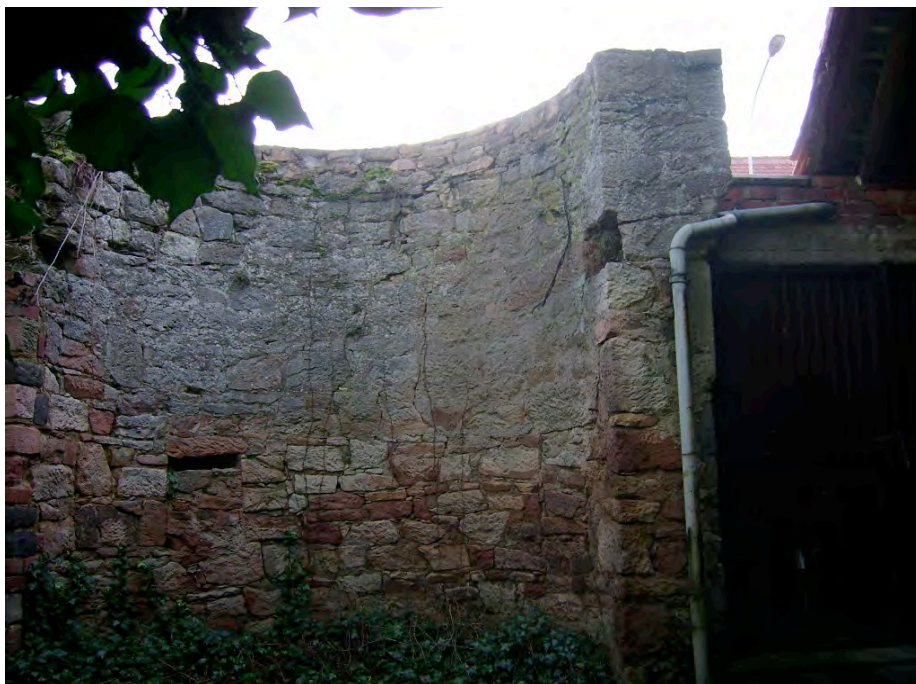
Bei der Suche nach älteren Aufnahmen von dem Rundturm an der Jahnstraße im Südosten, der einst die Südostecke der ehemaligen Ortsbefestigung bildete, ließ sich leider, wohl aus den eingangs bereits genannten Gründen, keine Fotografie finden oder bekommen. Bei den beiden Abbildungen handelt es sich um aktuelle Aufnahmen, die hier die Innenseite des Rundturmes zeigen. Uneinigkeit bestand bei den befragten Zeitzeugen, ob dieser Turm einmal Zinnen getragen habe. Die Mehrheit konnte sich jedoch nicht an Zinnen

erinnern oder an eine Überlieferung diesbezüglich. So dürfte dieser Turm, zumindest für das 20. Jahrhundert, keine Zinnen aufgewiesen haben.

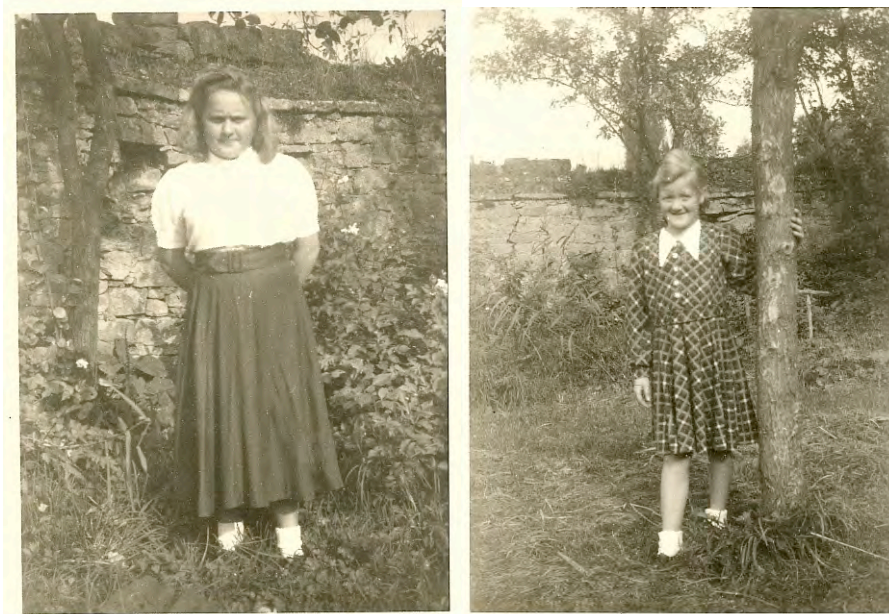
Ringmauer im Nordosten

Die beiden Fotos von Frau Buhleier zeigen sie, nach ihren Angaben, vor den erhaltenen Resten der Ringmauer. Sie datierte die Aufnahmen in die späten 40er oder an den Anfang der 50er Jahre des 20. Jahrhunderts. Der Garten des einst in der Brunnengasse liegenden Anwesens ihrer Familie grenzte, wie sie ausführte, an das Grundstück mit der am ehemaligen Ostrand des Altdorfes gelegenen und immer noch liegenden Gastwirtschaft und reichte bis an die Ortsmauer heran. Die Aufnahmen wurden innerhalb ihres Gartens gemacht. Folglich ist die zum ehemaligen Altdorf hin gerichtete Seite, d.h. die Innenseite der Mauer zu sehen. Ob es sich bei der Stelle mit der unregelmäßig wirkenden Öffnung hinter ihr in der Mauer um einige aus dem Mauerverbund heraus gebrochene Steine handelte oder um eine ehemalige Schießscharte, konnte nicht mehr geklärt werden. Es fällt auf, dass die abgebildete Mauer relativ niedrig wirkt.(238) Der Abschluss dieses Mauerstückes ähnelt jenem des allerdings höheren Mauerstückes der ehemaligen Befestigung, das sich noch an der Pfortengasse entlang des am Ostturm liegenden Anwesens befindet. Über den flachen Abdeckplatten, die kaum über die Mauer vorkragen, erhebt sich, etwas zurückversetzt und somit die Möglichkeit für eine Auflage bietend oder selbst einmal als schmale Trittmöglichkeit dienend, ein damals aus ein bis zwei Steinlagen bestehender Aufbau, der an eine Mauerkrone mit Zinnen erinnert. Dieser Eindruck wird verstärkt, da an einer Stelle eine dritte Steinlage sich wie eine Zinne in die Höhe streckt.

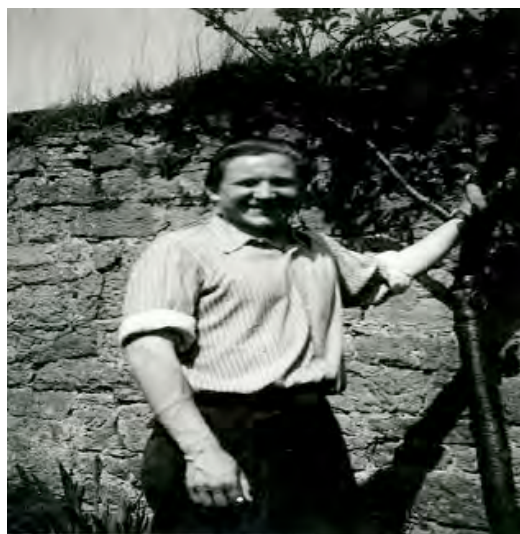
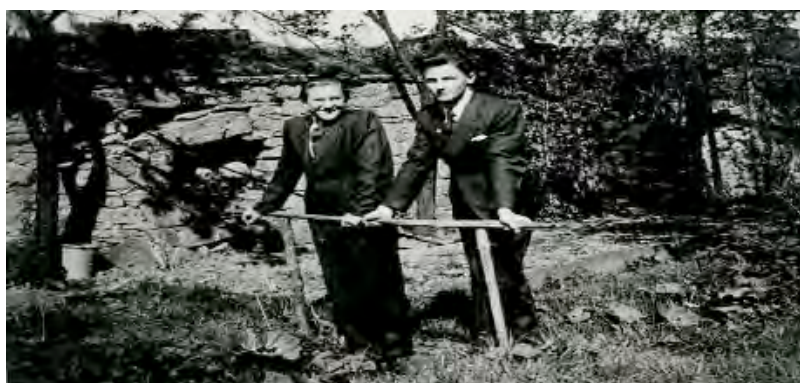
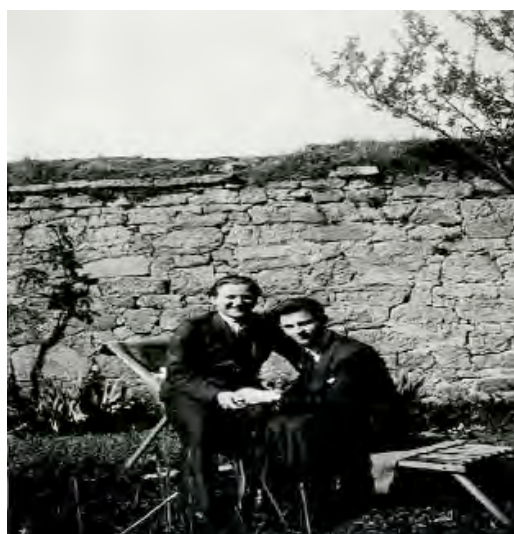
Ringmauer im Nordosten im Jahr 1949 – Aufnahmen Josef Mader

Weitere Aufnahmen von Josef Mader zeigen, wie er angab, ebenfalls ein Stück der Ortsbefestigung in dem bis zur Dorfmauer führenden Garten ihres Anwesens in der Brunnengasse, und zwar im Jahre 1949 an Ostern. Hier wirkt, unter Einbeziehung der verschiedenen Perspektiven, die Ringmauer weitaus höher als bei den beiden anderen Aufnahmen, berücksichtigt man auch das Verhältnis Kind – Erwachsene. Sie besteht, wie an anderen belegten Stellen und wie auf den beiden eben aufgeführten Fotos, aus quaderartigem Bruchsteinmauerwerk. Dieses Mauerstück weist ebenfalls die flachen Abdeckplatten auf, über denen sich hier eine mit Gras überwucherte, leicht gewölbte Schicht erhebt. Diese erinnert wiederum an den Mauerabschluss erhaltener Reste der Ortsmauer in Kleinwallstadt (239) oder an die Abdeckung der erst kürzlich restaurierten Ortsmauer in Niedernberg.

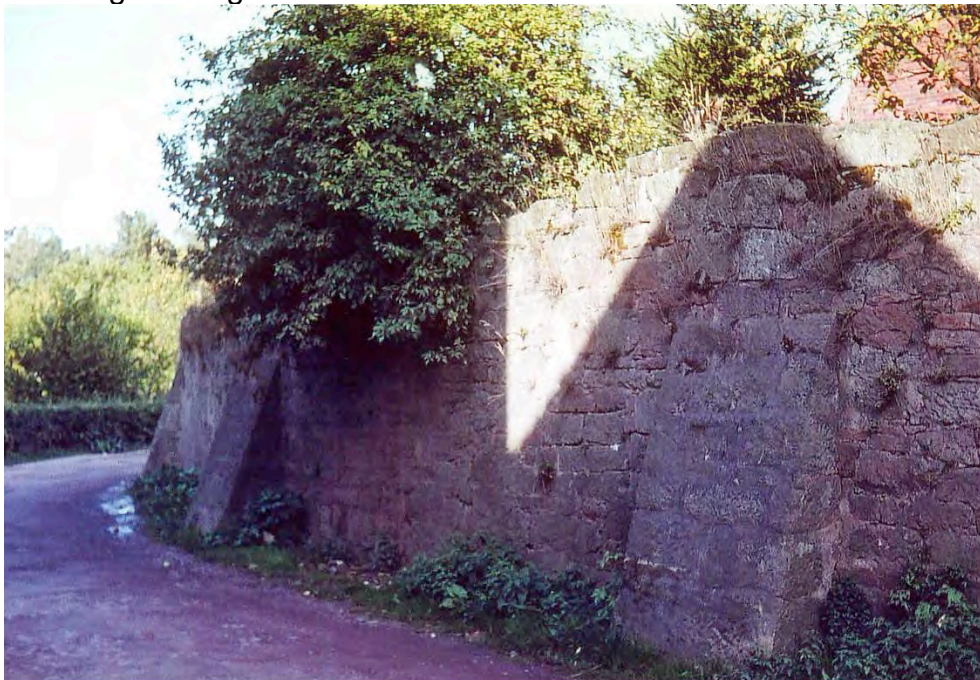
Eine weitere Aufnahme zeigt ein **Stück der Ortsmauer in der Hinteren Dorfstraße**. Im Zuge der Verbreiterung der Straße sowie der Anlage von Neubauten und Zufahrten wurde ein Großteil der damals erhaltenen Mauer in der Hinteren Dorfstraße w 1971-1972 niedergelegt. Das wohl vor 1971/72 entstandene Diapositiv, hier als Fotografie wiedergegeben, vermittelt einen ausgezeichneten Eindruck von dem einst geschlossenen Mauerring, wie er sich ursprünglich auch in der Hinteren Dorfstraße präsentierte. (240) Der Ausschnitt zeigt den in der Nähe des Baches liegenden unteren Teil der Hinteren Dorfstraße kurz vor der Kurve und mit der heute noch vorhandenen Kurve. Die rechte Straßenseite wird ganz von der Mauer eingenommen bzw. begrenzt, die im Abstand von einigen Metern durch zwei mit der Ummauerung fest verbundenen Streben gestützt wird. Das Mauerwerk wirkt gut erhalten, was auch einige der befragten Zeitzeugen bestätigten. Die Mauer zeigt an dieser Stelle einen horizontalen Abschluss. Eine Schätzung der Höhe erweist sich als schwierig, es könnte sich aber um gut zwei bis drei Meter handeln.

Ringmauer gestützt durch Streben in der Hinteren Dorfstraße

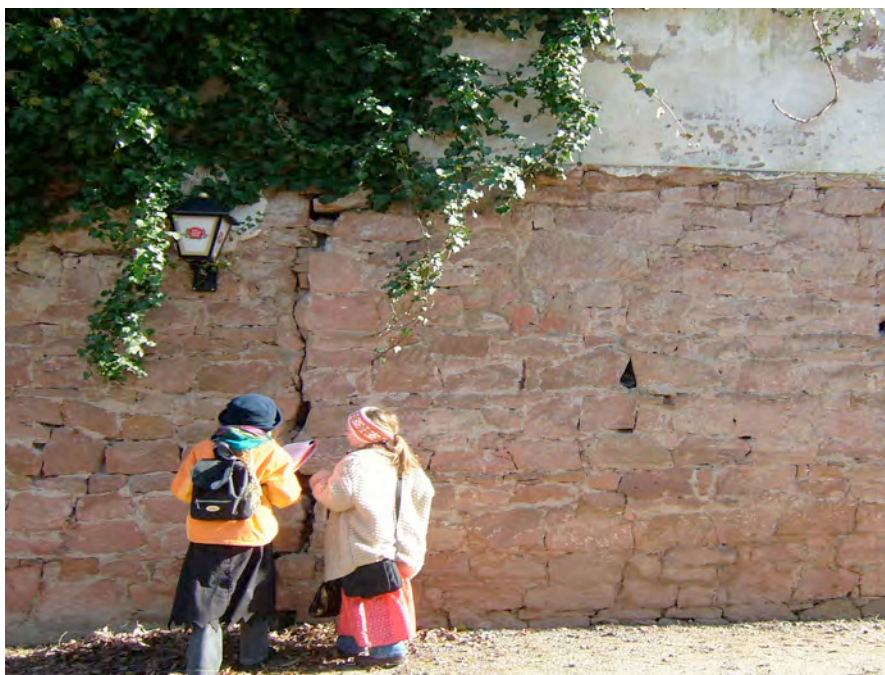
Die Mauern waren sehr solide gearbeitet, ein Hinweis für keine ganz frühe Entstehung nach Heckmann und Wörner. Die Verwendung von Bruchstein erweist sich als typisches Baumaterial für Landorte. Wie das Foto erkennen lässt, sind die Steine quaderförmig behauen. So werden sie auch bei Ortsbefestigungen in umliegenden Ortschaften beschrieben.

Erhaltene Teile der ehemaligen Ortsbefestigung im Osten
Unterer Teil der abgebildeten Mauer

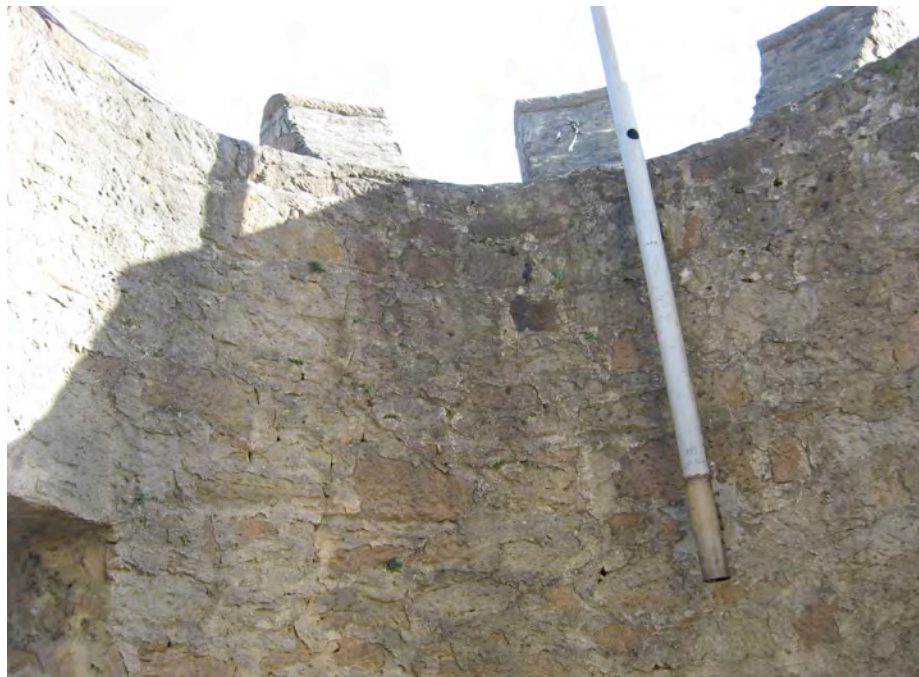
am Westturm des ehemaligen Unteren Tores

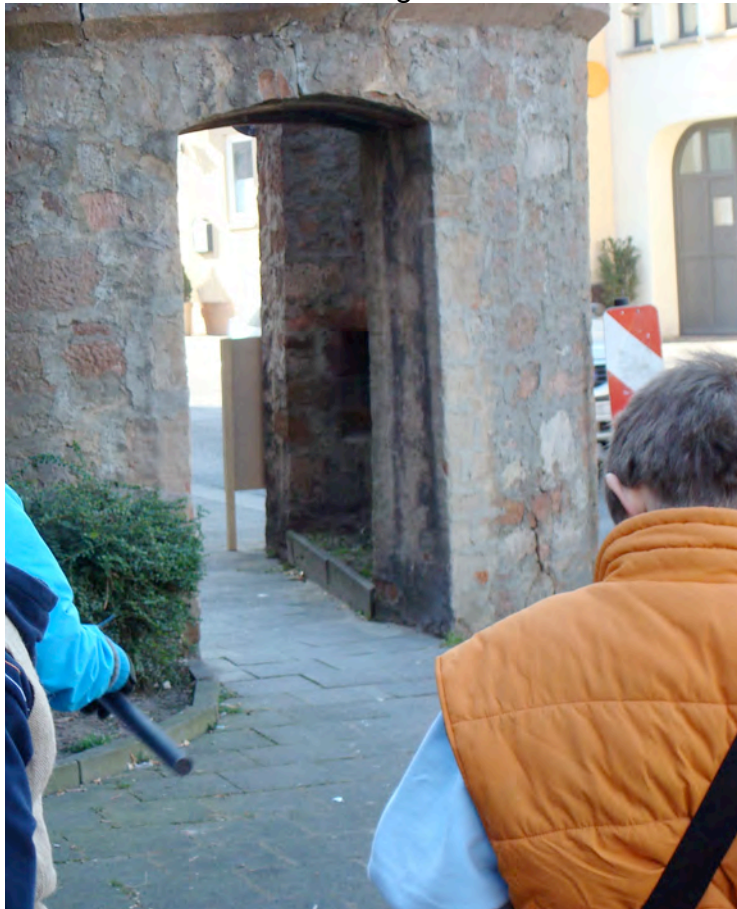
Ostturm des ehemaligen Unteren Tores

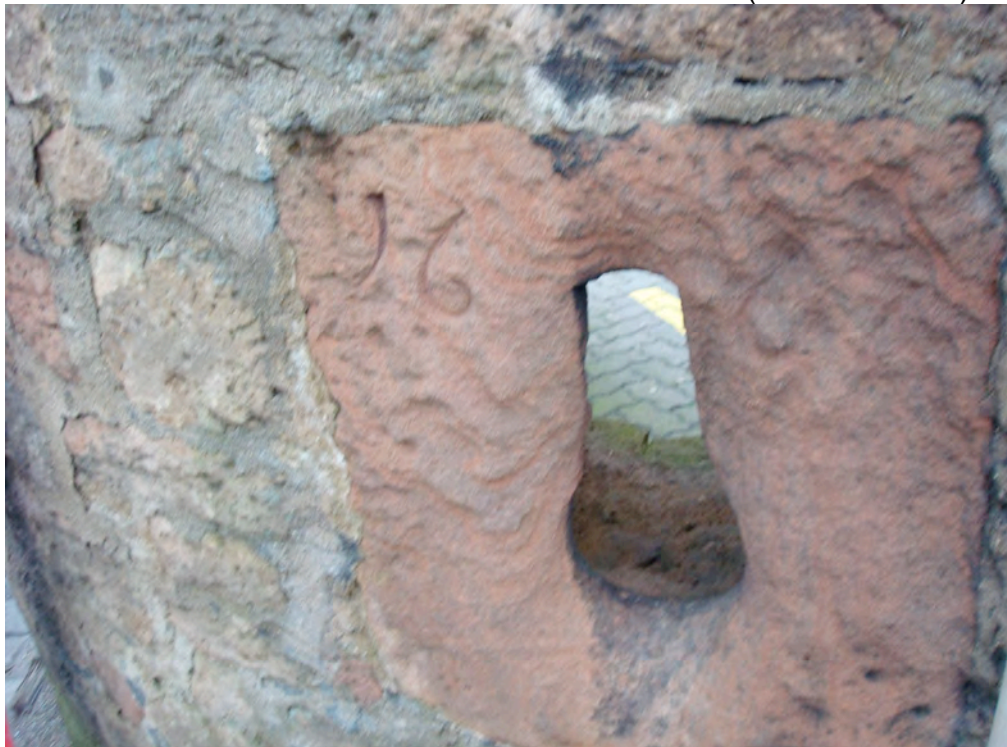
Schlüsselscharte am Westturm des Unteren Tores (Außenmauer)

Geschosse auszusenden. Für die Sulzbacher Ortsbefestigung sind sowohl Scharten des Zinnenkranzes bei den Tortürmen an Pfortengasse und Hauptstraße ausgewiesen als auch in den Mauernpartien selbst. Die Scharten weisen im Mittelalter zahlreiche Formen und Variationen auf. Bei den Scharten der Sulzbacher Befestigung in den Mauerkörpern handelt es sich nicht mehr um die ursprünglichste Form, die aus einfachen rechteckigen und mehr oder weniger schmalen Schlitzfenstern bestand. Es sind in der Mehrzahl Schlüsselscharten der einfachen Form, die sich damals recht häufig fanden.
(322)

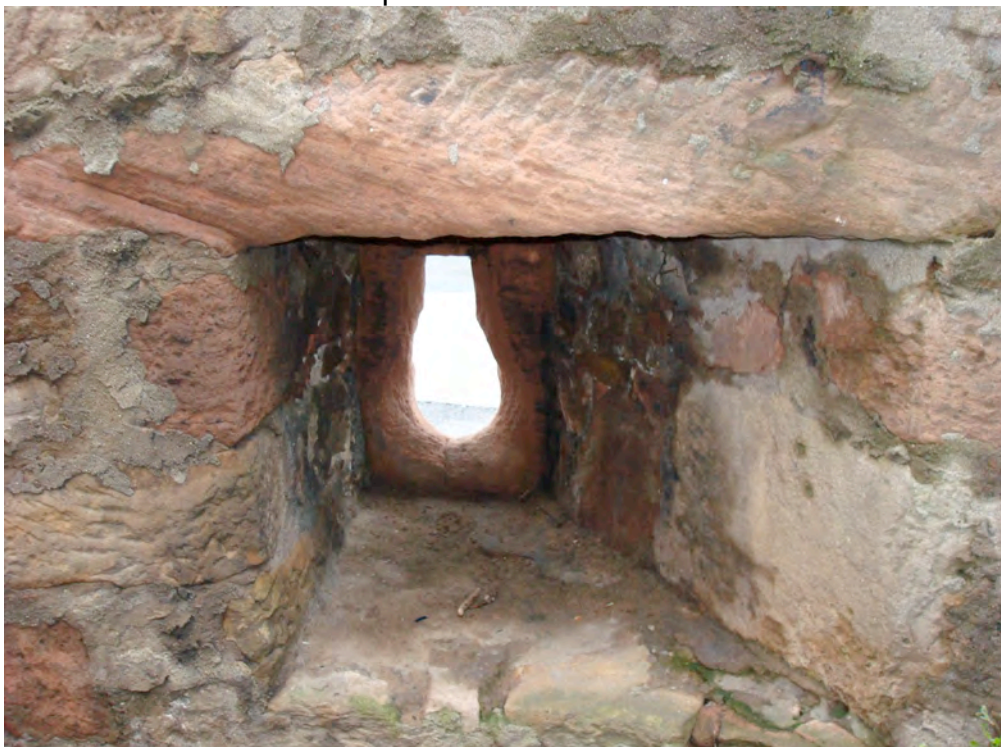
Schlüsselscharte am Westturm des ehemaligen Unteren Tores (Innenmauer)
an der Hauptstraße

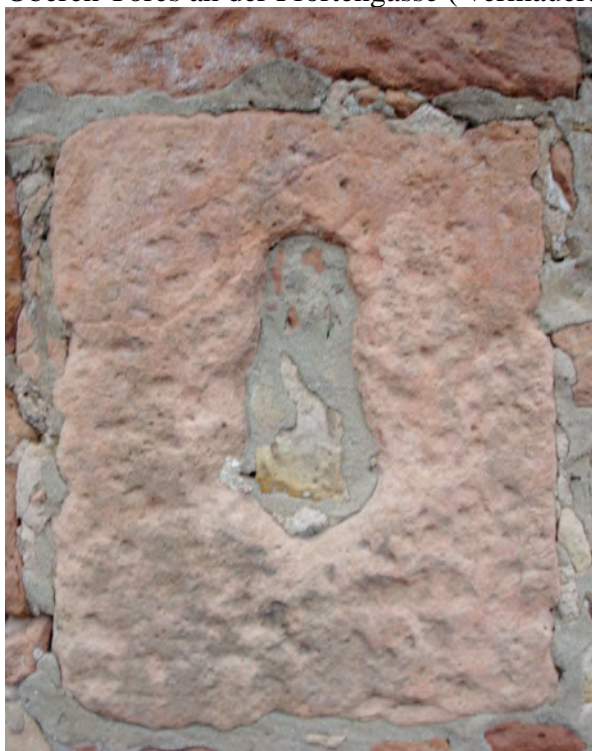
Schlüsselscharte am Westturm des ehemaligen
Oberen Tores an der Pfortengasse (vermauert)

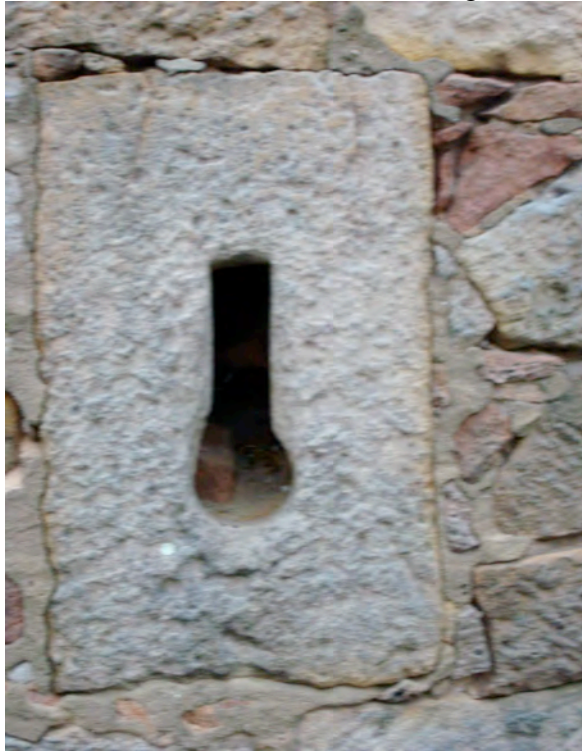
Schlüsselscharte am Ostturm des ehemaligen
Oberen Tores an der Pfortengasse

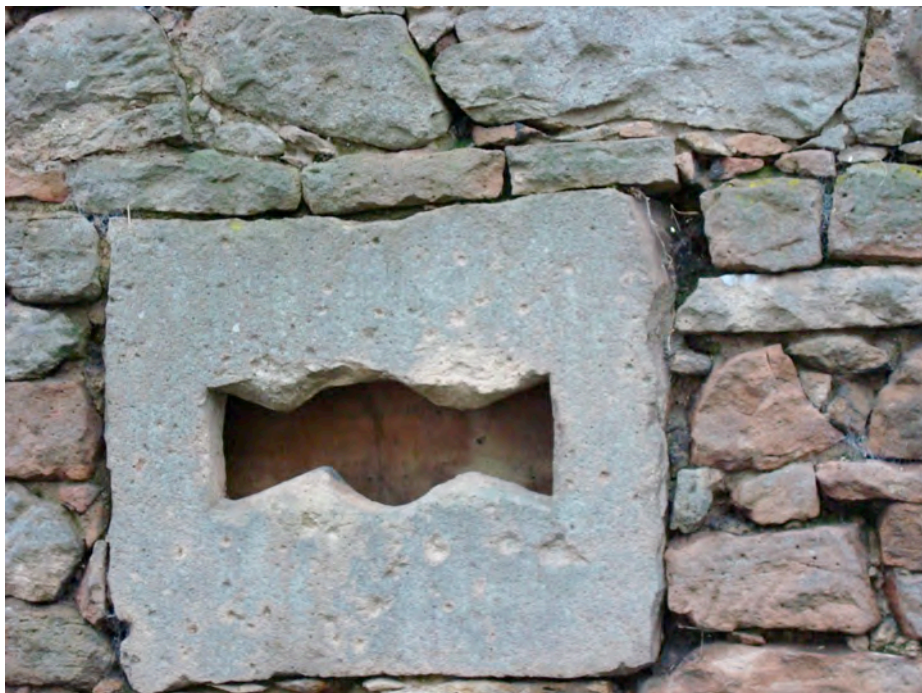
Maulscharte an der Mauerpartie an der Jahnstraße - östlich des Ostturmes
des ehemaligen Tores an der Pfortengasse

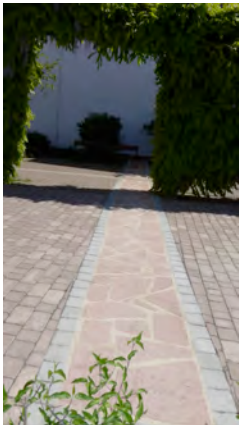
Rekonstruierter Verlauf
Richtung Hauptstraße

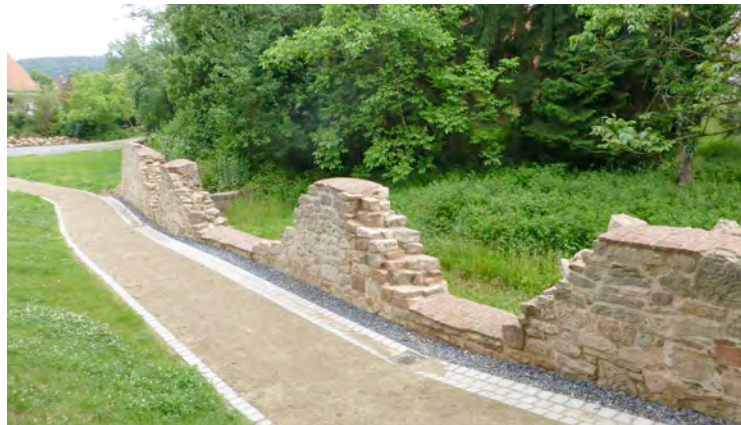
Restaurierte Mauerstücke im Nordosten

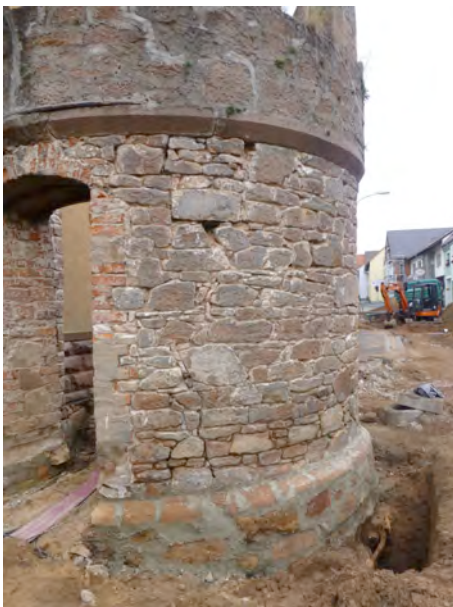
Bei der Restaurierung kommt der Sockel der Türme am Unteren Tor zum Vorschein, hier beim Ostturm

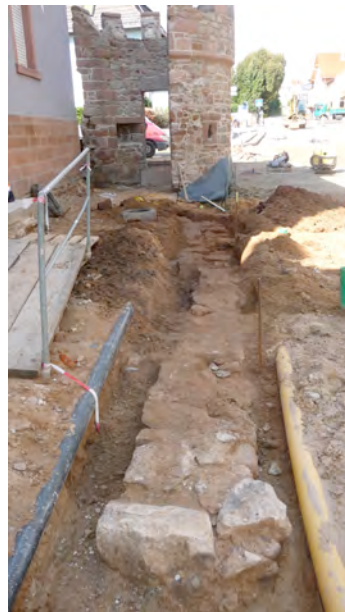
Zeugnisse der massiven Zwingermauern werden freigelegt, später im Pflaster visualisiert dargestellt, hier beim Westturm

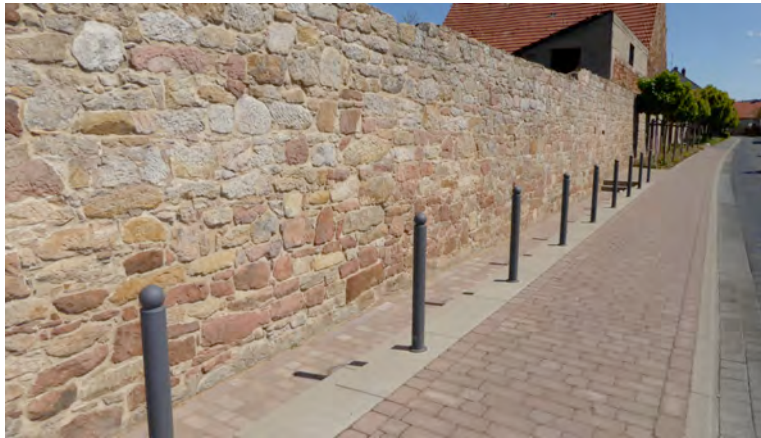
Restauriertes Mauerteil an der Jahnstraße

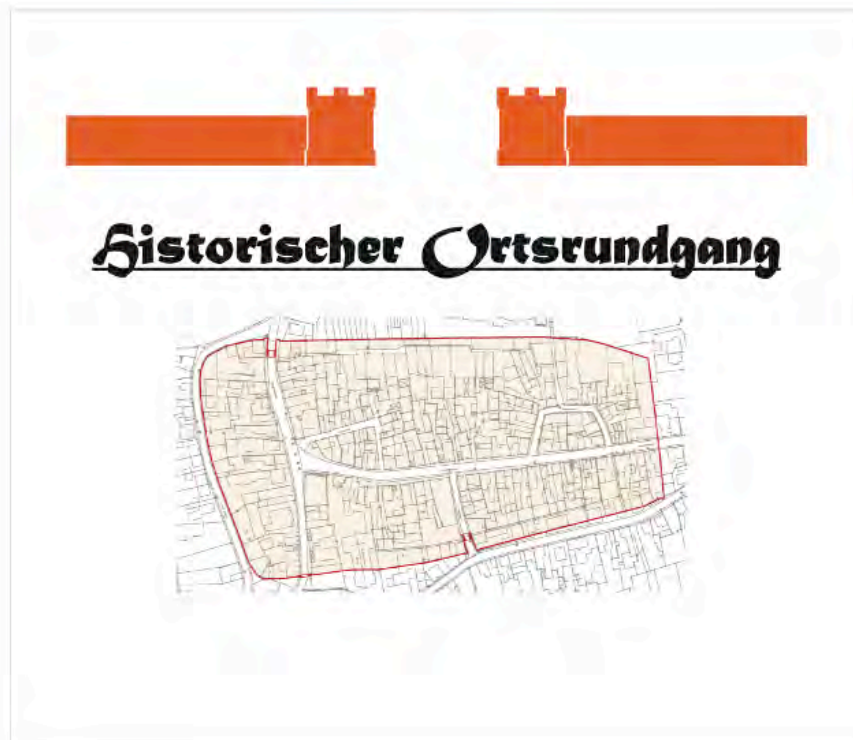
Rekonstruktion des Ortsmauerverlaufs auf der Flurkarte
Grundlage: Geodaten ©Bayer. Vermessungsverwaltung
