# Die Bedeutung der Sulzbacher Wehrmauer

**Markt Sulzbach  
am Main  
2015**

Konzeption: Konopatzki & Edelhäuser Architekten und Beratende Ingenieure GmbH, Rothenburg o.T.

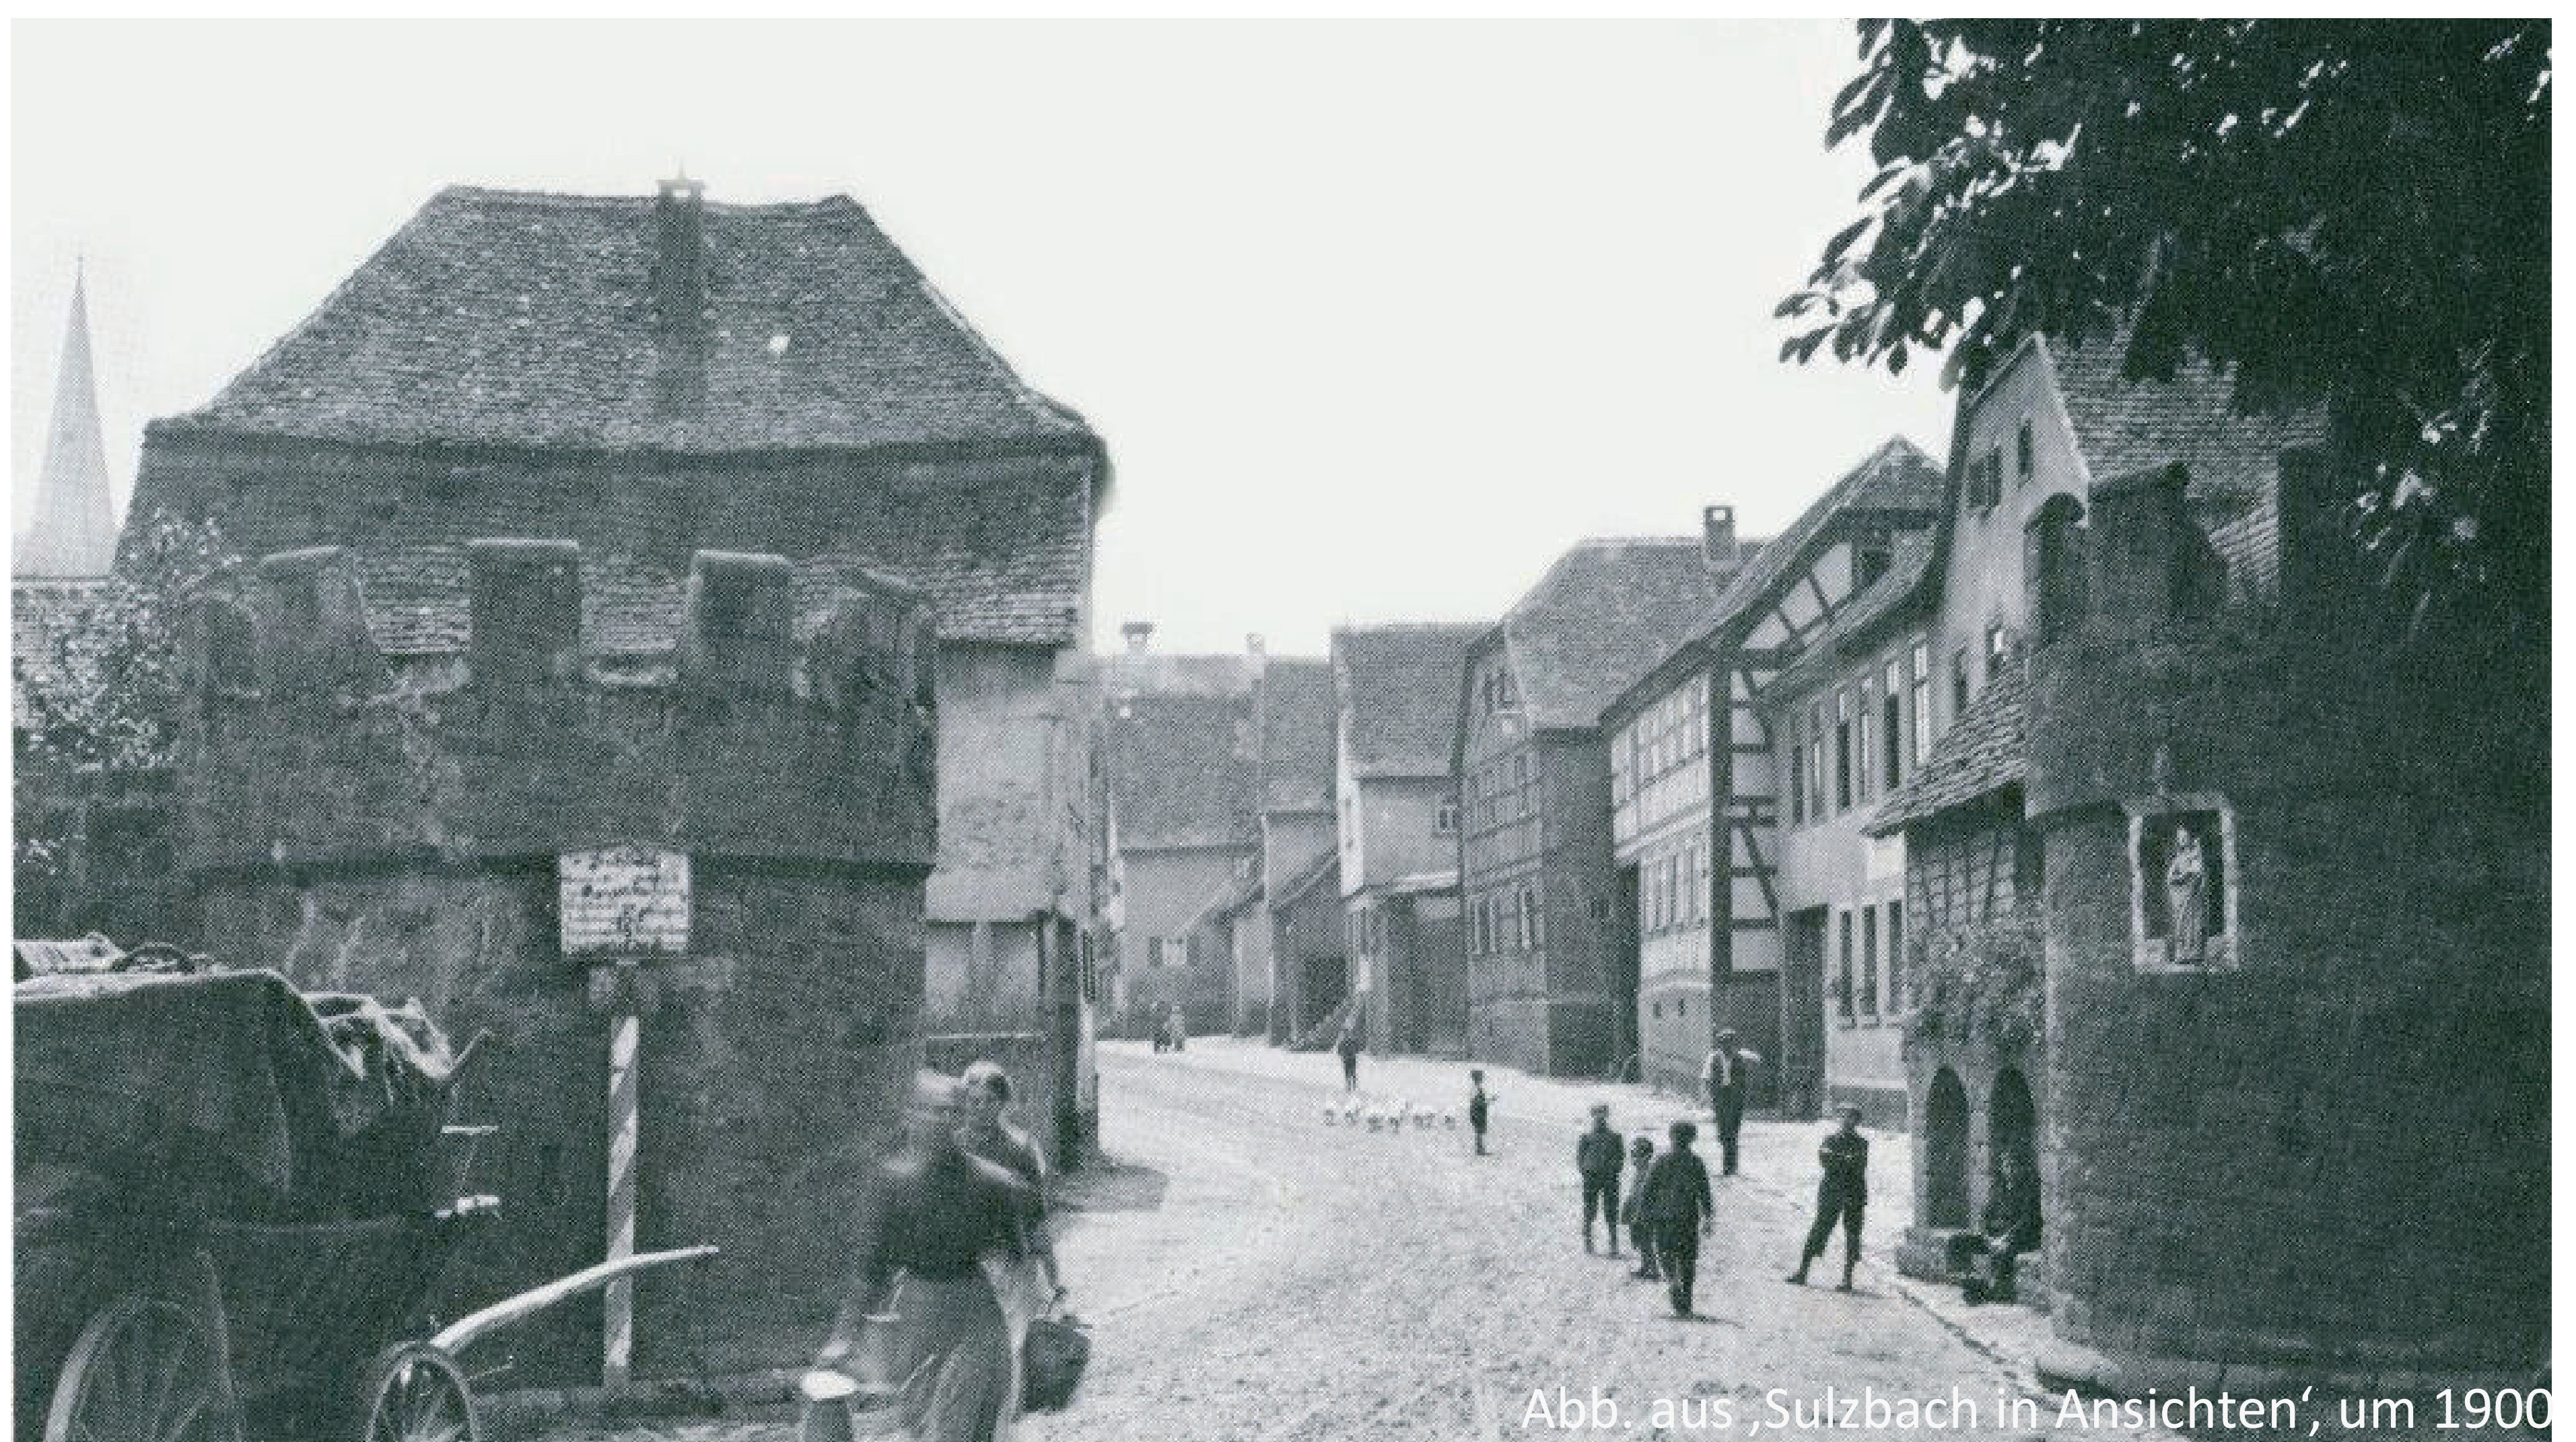
Das Nordtor führte nach Aschaffenburg. Der Platz vor den Türmen hat, mit der Prinzregent-Luitpold-Linde von 1911 und dem Brunnchen, ebenfalls eine lange Tradition. Der einst offen in einem Graben geführte Bach ist heute kanalisiert.

Ein kleines archäologisches Fenster am Westturm des Nordtores zeigt das Wegeniveau zur Bauzeit. Es lag deutlich tiefer als heute. Die Straße wurde im Laufe der Jahrhunderte nach oben angefüllt. Der Sockel der Türme ist heute in dieser Auffüllung verschwunden. Dadurch wirken die Türme gedrungener und kleiner als sie einst waren.

Am Westturm fand man in der Schlüsselscharte die im 20. Jh. nachgeschlagene Jahreszahl 1667. Sie könnte einen Hinweis auf eine Restaurierung oder Veränderung geben. Die Nische des Westturmes beherbergte bis in die zweite Hälfte des 20. Jhs. eine spätmittelalterliche Sandsteinfigur „Maria mit dem Kind“. Heute steht hier die Kopie der Madonnenfigur, die in einer Blitzaktion geraubt wurde.

Wie beim „Oberen Tor“ an der Jahnstraße / Pfortengasse, war auch dieses Tor mit Zwinger und zurückgesetztem Tor ausgebildet. Nach mündlichen Quellen ist überliefert, dass der Zwinger mit einem Torhaus abschloss. Der Standort des Torhauses ist heute durch den farblich abgesetzten Asphalt markiert. Die Fußgängerdurchschlüpfe wurden erst später in die Türme eingefügt. Einer der Durchschlüpfe wurde im Zuge der Instandsetzung wieder zugesetzt.

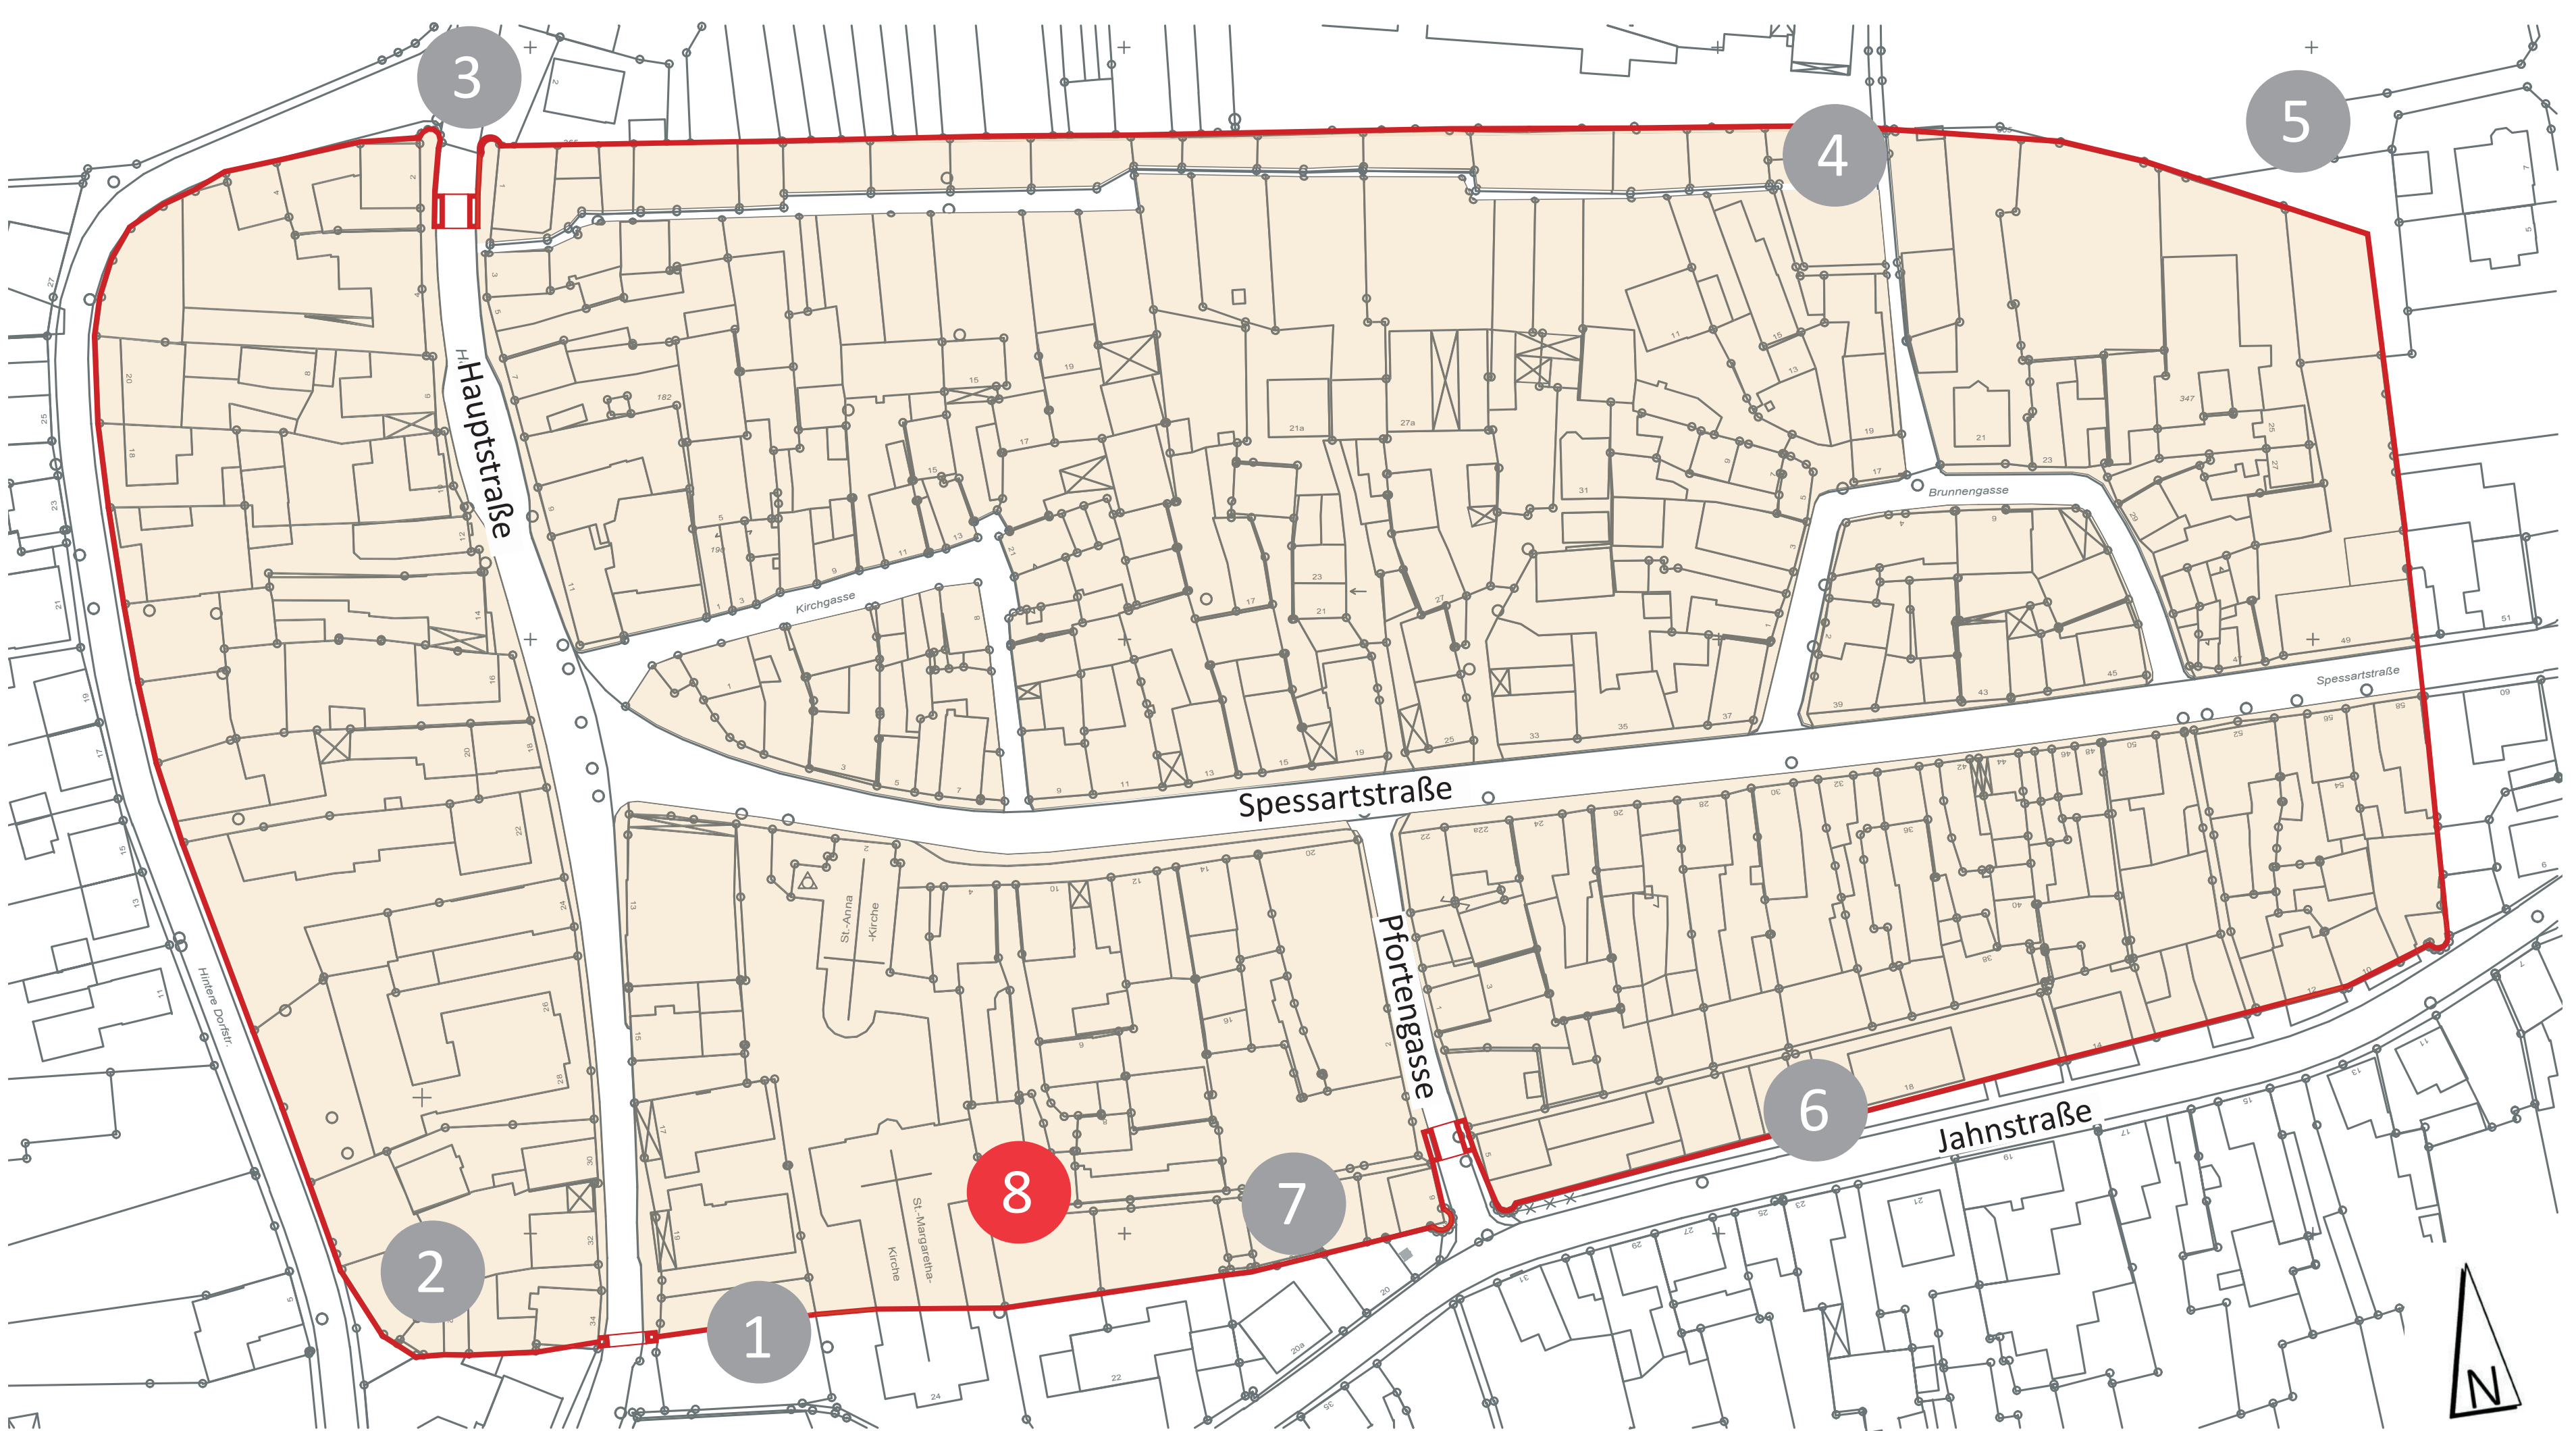
Über den Fundamentresten der ehemaligen Ortsbefestigung erhebt sich eine Sitzmauer, die den Verlauf der ehemaligen Ortsbefestigung dokumentiert. Die genaue Lage der Mauer wurde zudem über eine archäologische Grabung lokalisiert.

Die Margaretenkirche wurde „inmitten“ der ehemaligen Ortsmauer errichtet. Den Verlauf der Wehrmauer stellen heute die an die Kirche angrenzenden Pflasterbereiche dar.
