Historischer Ortsrundgang

EIN SPAZIERGANG ENTLANG DER
SULZBACHER WEHRMAUER

Unser Historischer Ortsrundgang nimmt Sie mit in die Kultur und Geschichte von Sulzbach am Main. Entdecken Sie die von 2012 bis 2015 restaurierte ehemalige Ortsbefestigung wieder neu.

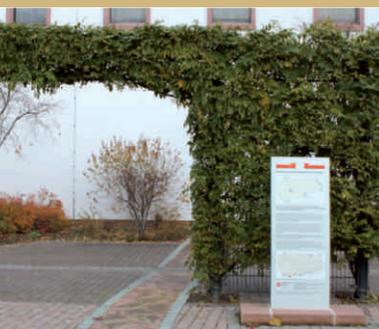
1 NEUES TOR (NORDTOR)

Das Privileg eine Wehrmauer errichten zu dürfen wurde im Mittelalter durch das Befestigungsrecht verliehen. Eine Wehrmauer gilt als Merkmal einer Stadt oder eines Marktes. Ummauerungen eher einfacherer Art finden sich auch bei Dörfern. Befestigungsrecht sowie Stadt- und Marktrecht waren nicht automatisch miteinander verbunden. Vermutlich wurde die Wehrmauer um 1500 n. Chr., also im ausgehenden Spätmittelalter, errichtet. Sulzbach war zu dieser Zeit wohl eine gut gestellte Gemeinde.

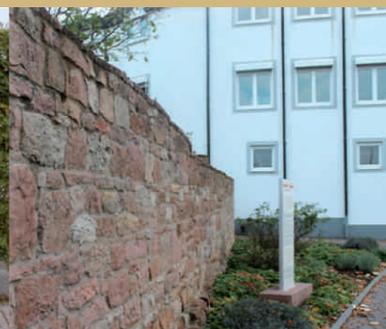
2 WAS GIBT ES HIER ZU SEHEN?

Der Ortsgrundriss weist eine annähernd rechteckige Form auf. Die Wehrmauer folgt diesem Grundriss. In der Vergangenheit abgebrochene Mauerteile wurden im Boden als Pflaster visualisiert. Der Verlauf der Wehrmauer um den historischen Ortskern kann damit heute wieder nachvollzogen werden. Entlang der Wehrmauer führte innen ein Pfad. Die Mauer war so stets zugänglich. Auch außerhalb der Mauer ist anzunehmen, dass ein umlaufender Weg zu Kontrollzwecken, wahrscheinlich auch eine Grabenanlage und eine von Bebauung und Bewuchs freigehaltene Zone vorhanden waren.

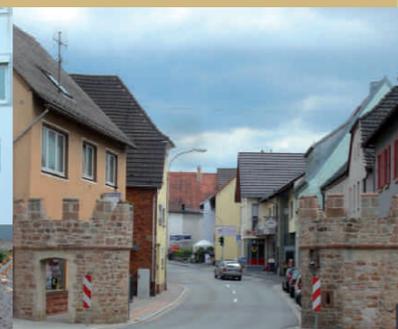
3 UNTERES TOR

Das Nordtor führt nach Aschaffenburg. Der Platz vor den Türmen hat, mit der Prinzregent-Luitpold-Linde von 1911 und dem Brunnchen, ebenfalls eine lange Tradition. Der einst offen in einem Graben geführte Bach ist heute kanalisiert. Ein kleines archäologisches Fenster am Westturm des Nordtores zeigt das Wegeniveau zur Bauzeit. Es lag deutlich tiefer als heute. Die Straße wurde im Laufe der Jahrhunderte nach oben aufgefüllt. Der Sockel der Türme ist heute in dieser Auffüllung verschwunden. Dadurch wirken die Türme gedrungener und kleiner als sie einst waren.

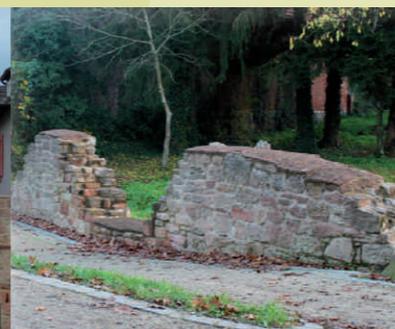
4 DER STEINERNE PATIENT

Denkmalpflege bedeutet in erster Linie das Bewahren von original erhaltenen Bauzuständen. Dies war bei der Instandsetzung der Mauer eine besondere Herausforderung, da ein teils ruinöser Bauzustand gesichert werden musste. Es galt jedoch den „ruinösen“ Zustand zu bewahren, ohne bereits verlorene Bauteile wieder hinzuzufügen. So ist beispielsweise die ursprüngliche Mauerkronenausbildung nicht mehr bekannt. Die Reparaturen am „Steinernen Patienten“ waren so behutsam auszuführen, dass das Original erhalten bleibt und der weitere Verfall möglichst lange hinaus gezögert wird.

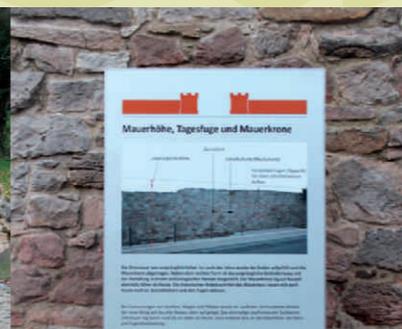
5 BAUTECHNIK

Das gesamte Mauerwerk der Wehrmauer besteht aus einem zweischaligen Mauerwerk. Zwischen einer beidseitigen, gemauerten Außenschale wurde der Mittelbereich mit Mörtel und mit Bruchsteinen aufgefüllt. Die Verfugung erfolgte mit Kalkmörtel. In dem zweischaligen Mauerwerk finden sich keine Bindersteine, also Steine, die beide Schalen miteinander verbinden. Der Halt der beiden Schalen erfolgt bei der Sulzbacher Mauer durch Ankersteine, also tiefer in den Mörtelkern einbindende Steine.

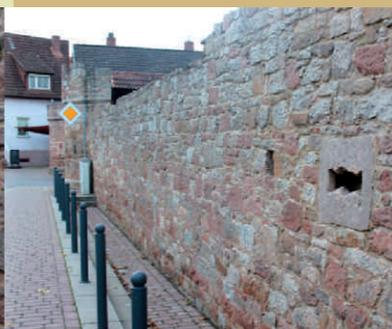
6 AUFBAU DER WEHRMAUER

Die Ortsmauer war ursprünglich höher. Im Laufe der Jahre wurde der Boden aufgefüllt und die Mauerkrone abgetragen. Neben dem rechten Turm ist das ursprüngliche Geländeneiveau mit der Vertiefung in einem archäologischen Fenster dargestellt. Die Mauerkrone lag zur Bauzeit ebenfalls höher als heute. Die historischen Arbeitsschritte des Mauerbaus lassen sich auch heute noch an Gerüstlöchern und den Fugen ablesen.

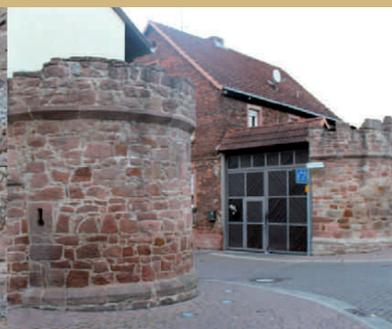
7 OBERES TOR MIT ZWINGER

Die Wehrhaftigkeit der Ortseingänge lässt sich noch heute ablesen. Die Eingänge waren mit beidseitigen Türmen gesichert. Das Tor lag zurück gesetzt hinter den Zwingermauern. Die Fundamentreste des Zwingers konnten bei Grabungsarbeiten genau festgestellt werden. Sie sind heute im Pflasterverlauf sandsteinfarben visualisiert. Die Türme sind halbrund ausgebildet. Nur nach außen sind sie massiv und wehrhaft. Zum Ort hin sind sie hohl. Dies hat seinen guten Grund: So konnte der Turm, wenn er erobert werden sollte, nicht von Feinden gegen den Ort selbst verwendet werden.

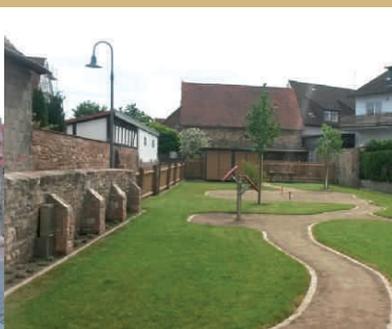
8 DAS SENIOREN-GÄRTCHEN

Im Zuge der Instandsetzungsarbeiten der Ortsmauer ließ der Markt Sulzbach auch das Seniorengärtchen anlegen, das zum Verweilen und zu Aktivität einlädt. Über den Fundamentresten der ehemaligen Ortsbefestigung erhebt sich eine Sitzmauer, die den Verlauf der ehemaligen Ortsbefestigung dokumentiert. Die genaue Lage der Mauer wurde zudem über eine archäologische Grabung lokalisiert. Den Verlauf der Wehrmauer stellen heute die an die Margaretenkirche angrenzenden Sandsteinplatten dar.
