„Historische Türme, Tore, Mauern und Pfade“ - Die Ortsbefestigung in Sulzbach am Main

Susanna Rizzo

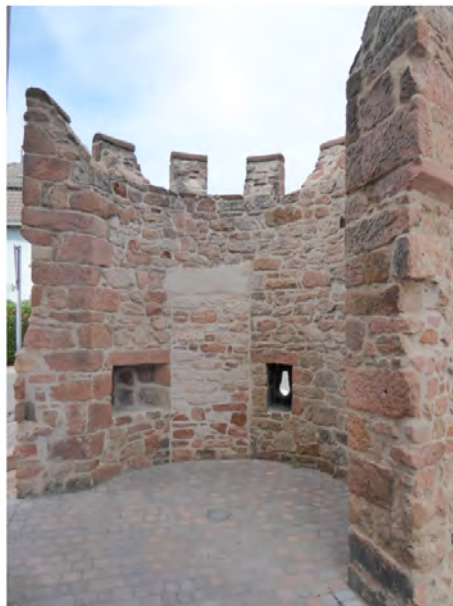
Westturm des Unteren Tores nach der Restaurierung

von der Hauptstraße aus gesehen

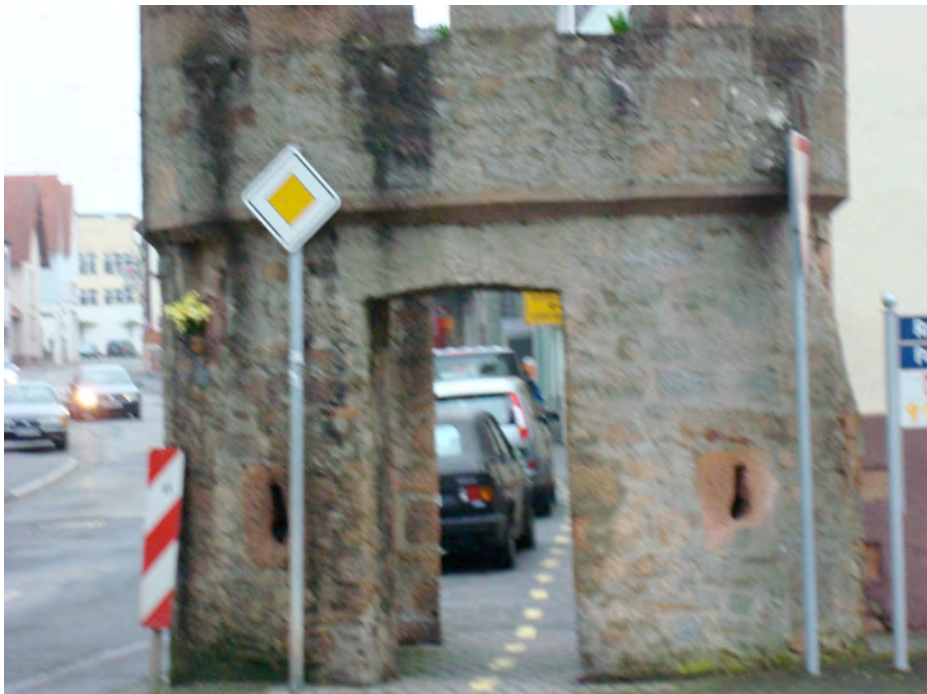
Westturm des Unteren Tores vor der Restaurierung

von der Bahnhofstraße aus gesehen

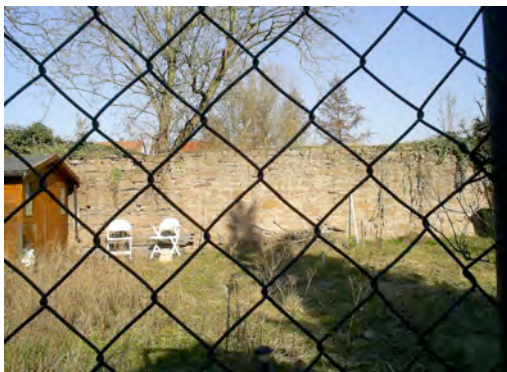
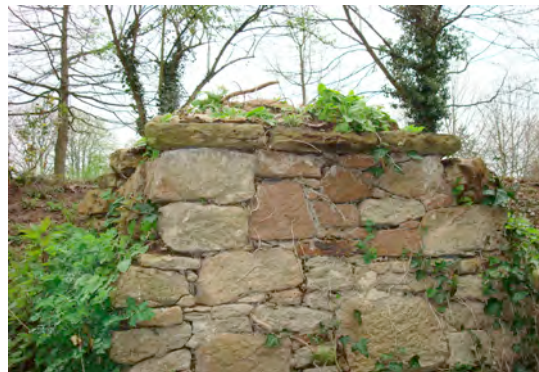
Ringmauer an der Nordflanke mit unterschiedlich erhaltenen Höhen
vom Westen gen Osten abnehmend

intra muros

extra muros

Das quaderartig behauene Bruchsteinmauerwerk der erhaltenen **Ringmauerpartie im Norden** weist beträchtliche Höhenunterschiede auf. In ihrem West-Ost-Verlauf am Nordrand des ehemaligen Altdorfes zeigt sie im westlichen Bereich noch Höhen von cirka 2,5 – 3 m. In Richtung Osten dagegen nimmt die Höhe stark ab oder variiert. An einigen Stellen sind noch Schießscharten auszumachen. Zudem sind für die nördliche Mauerpartie teils Fehlstellen oder Reduktionen zu verzeichnen. Ausschlaggebend diesbezüglich war die Errichtung des neuen Kindergartens an der Geeb im Zeitraum 1965 – 1969. Auch in den folgenden Jahrzehnten kam es zu Änderungen und Verlegungen auf diesem Gebiet.

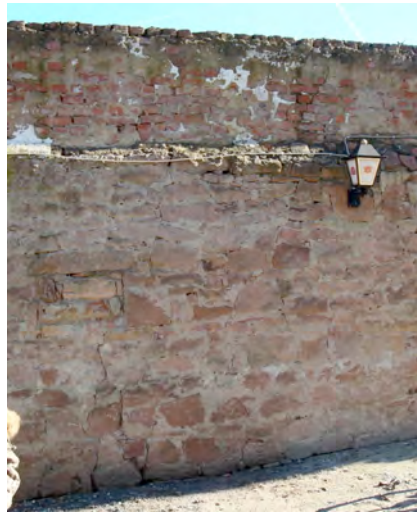
Mauerteil an der ehemaligen Ostflanke
mit später aufgesetzter Backsteinmauer

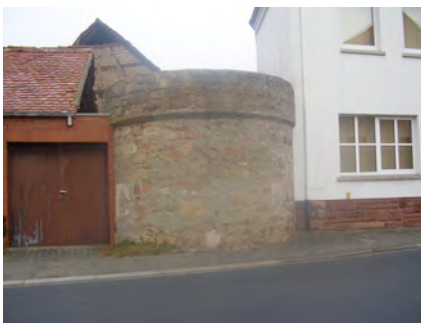
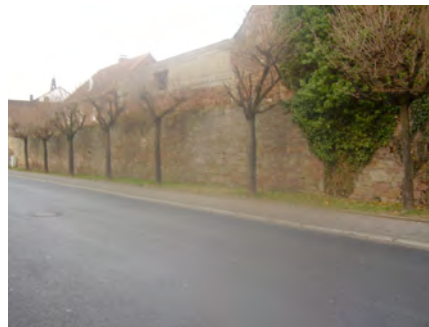
Halbrundturm und Mauerstück im Süden
in der Jahnstraße

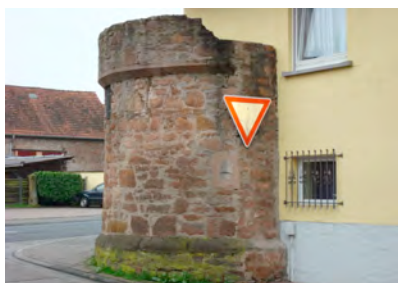
Am Oberen Tor im Süden

Westturm

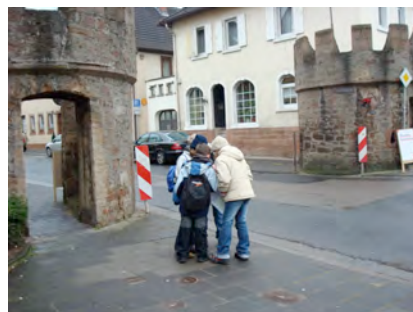
Das Nordtor oder Unteres Tor

mit Ost- und Westturm

Um 1900 zeigen sich die zinnenbewehrten Rundtürme des **Unteren Tores** intakt erhalten. Auch der Anschluss der Ringmauer nach Osten und Westen ist noch vorhanden. Die Höhe der Ringmauer überragt weitaus Mannshöhe. Die Türme ruhen auf einem flachen Sockel. Im Westturm, unmittelbar unter dem Gesims des vorkragenden Turmkranzes, befindet sich eine Nische mit Madonnenfigur. An den Westturm schließt im Bereich der ehemaligen Torhalle ein niedriges Mauerstück mit zwei rundbogigen Nischen an – möglicherweise Teil des aufgehenden Mauerwerks der westlichen Seitenmauer. Der Abbruch erfolgte vor 1925.

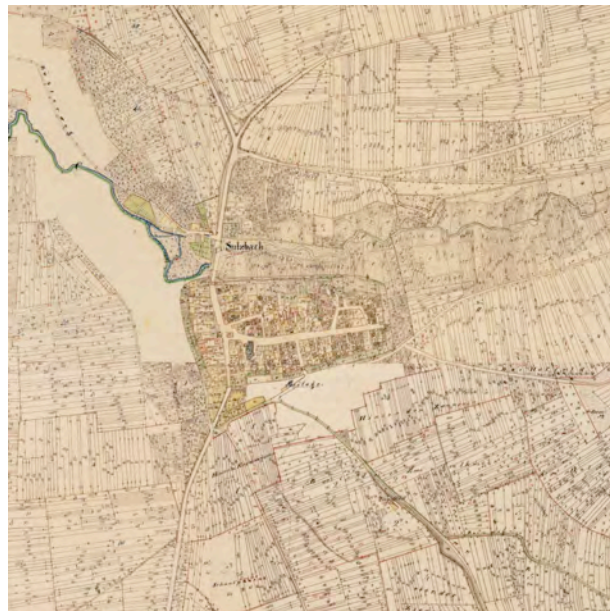
Die folgenden Beobachtungen basieren auf der kolorierten **Uraufnahme aus dem Jahr 1845** im Maßstab 1:2500. Gezeigt wird eine Montage der vier Rahmenflurblätter NW 86-75.a-d mit Sulzbach a. Main im Zentrum:

Die Ortschaft Sulzbach weist annähernd die Form eines Rechteckes auf. Die Breitseiten der in sich geschlossenen Ortschaft befinden sich im Norden und Süden. Sie liegt inmitten von Feldern, Wiesen, Weiden und Waldungen. Im Norden, etwas oberhalb des Ortsrandes, verläuft der Sulzbach. In der Nähe des im Norden liegenden Tores führt eine Brücke außerhalb des Ortes über den Bach. Sulzbach ist ringsum von einer Mauer umschlossen, die durch drei Tore Ein- und Auslass gewährt. Das eine liegt im Norden an der Straße nach Obernau und Aschaffenburg. Das andere im Süden nahe der Südwestecke des

Ortes, an der Straße nach Kleinwallstadt. Das dritte Tor ist ein Stück östlich von dem zuletzt genannten eingezeichnet. Es ermöglicht die Verbindung zu Wegen nach Kleinwallstadt, Dornau, Soden sowie nach Ebersbach und Leidersbach oder von dort nach Sulzbach.

Von den heutigen Straßen innerhalb der auf der Uraufnahme wiedergegebenen Ortschaft lassen sich eindeutig zu jener Zeit bestehende Teile der heutigen Haupt- und Spessartstraße sowie die Pforten-, Kirch- und Brunnengasse ausmachen. Die Hauptstraße verbindet das im Norden und das im Süden nahe der Südwestecke liegende Tor. Sie stellt für den Durchreisenden, der von Aschaffenburg oder Obernau kommt, den kürzesten Weg dar, um nach Kleinwallstadt zu gelangen – oder umgekehrt. Ungefähr in der Mitte der Hauptstraße, auf der Höhe des damaligen Rathauses, das deutlich als allein stehender Bau zu erkennen ist, zweigt eine ebenfalls breite Straße nach Osten ab, ein Teil der heutigen Spessartstraße. Über diese gelangt man, ein Stück nach der Kirche in südliche Richtung abbiegend, in die schmale Gasse, die als Pfortengasse bekannt ist, mit dem damaligen Tor. Oder man bleibt auf der nach Osten verlaufenden Straße bzw. der Spessartstraße und stößt dann an den östlichen Ortsrand.

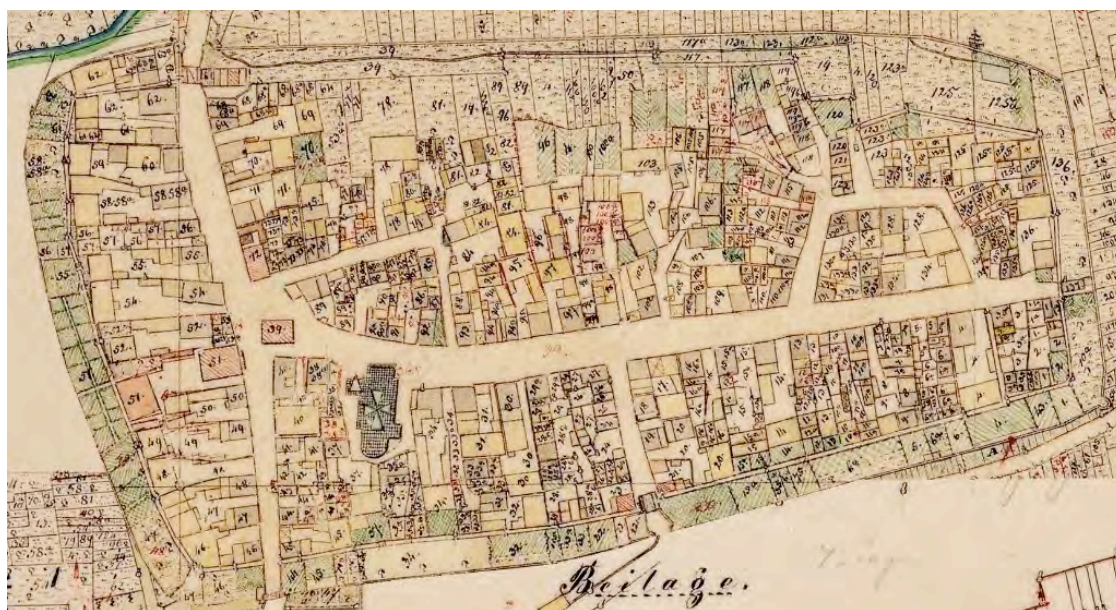
Vergrößerter Ausschnitt aus der genannten Montage

Die Quellen verweisen darauf, dass Sulzbach am Main wohl bis 1784 bzw. 1787 nur zwei Tore besaß: das Untere Tor im Norden und das Obere Tor im Süden an der heutigen Pfortengasse. Der ursprüngliche Straßenverlauf führte demnach von der Hauptstraße am Nordtor über die Spessartstraße in die Pfortengasse und von dort Richtung Leidersbach – Soden und Dornau – oder umgekehrt. Eine direkte Nord- Süd-Verbindung durch den Ort in Richtung Kleinwallstadt gab es demnach ursprünglich nicht. Allerdings ist an der Westpartie der Dorfmauer entlang laufend die Alte Straße ausgewiesen. Das weist auf eine frühere Verbindung von Nord nach Süd hin. Sie verlief allerdings außerhalb des Dorfes und bereitete dadurch, zumindest im 18. Jahrhundert, Sulzbach einige wirtschaftliche Probleme. Ansonsten ist eine Querverbindung vom ehemaligen Oberen Tor an der Pfortengasse zum Orts Verbindungsweg nach Kleinwallstadt, wie in den Kartenwerken um die Mitte des 19. Jahrhunderts ersichtlich, auch für frühere Zeiten vorstellbar. Die Dorfmauer umschließt sowohl Bauten als auch Garten- und Grasland. Zwischen ihr und der bewohnten Fläche des Dorfes liegt ein circa 13 m breiter Gürtel aus Garten- und Grasland, sozusagen eine Freifläche. Annähernd parallel zur Ortsmauer, wenn auch im Nordosten teils etwas versetzt oder zurückgesetzt, verlaufen einige Wege. Sie bilden zusammen einen parallel zur Ringmauer verlaufenden Ringweg, der in Sulzbach als ‚Wehrpfad‘ oder ‚Wehrgang‘ mündlich überliefert ist. Der Wehrgang, der bei den Befestigungen auf der Mauer beziehungsweise davor verlief, diente auch der Kontrolle und Beobachtung. Durch die dichte Bebauung bildeten die Fassaden eine Art innere Mauer, für die jener umlaufende Weg eine Art Wehrpfad gebildet hätte. Somit würden sich die überlieferten Bezeichnungen erklären. Flache Ausbuchtungen an den Flanken sind wohl auf die Bodenbeschaffenheit zurückzuführen; sie könnten jedoch auch einen Hinweis auf dort einst vorhandene Streben liefern.

Während sich die Torsituationen von Nordtor und Südtor an der Pfortengasse ähneln, unterscheidet sich die des dritten Tores deutlich. Das Tor an der Hauptstraße im Südwesten weist keine Rundtürme auf. Es wird auf jeder Straßenseite von einem kleinen quadratisch wirkenden Bau flankiert, der unmittelbar an der Mauer liegt. Hingegen sind die beiden Tore an der

Pfortengasse und im Norden durch zwei Rundtürme und durch Zwingermauern charakterisiert, die an die eigentliche zurückgesetzte Toranlage stoßen. Zu beiden Seiten der Toranlagen finden sich weitere Bauten. Sie bilden zusammen eine Einheit, so dass die Straße wie durch zwei massive Riegel abgesperrt wirkt: der eine quer zur Straße liegend, der andere entlang der Straße.

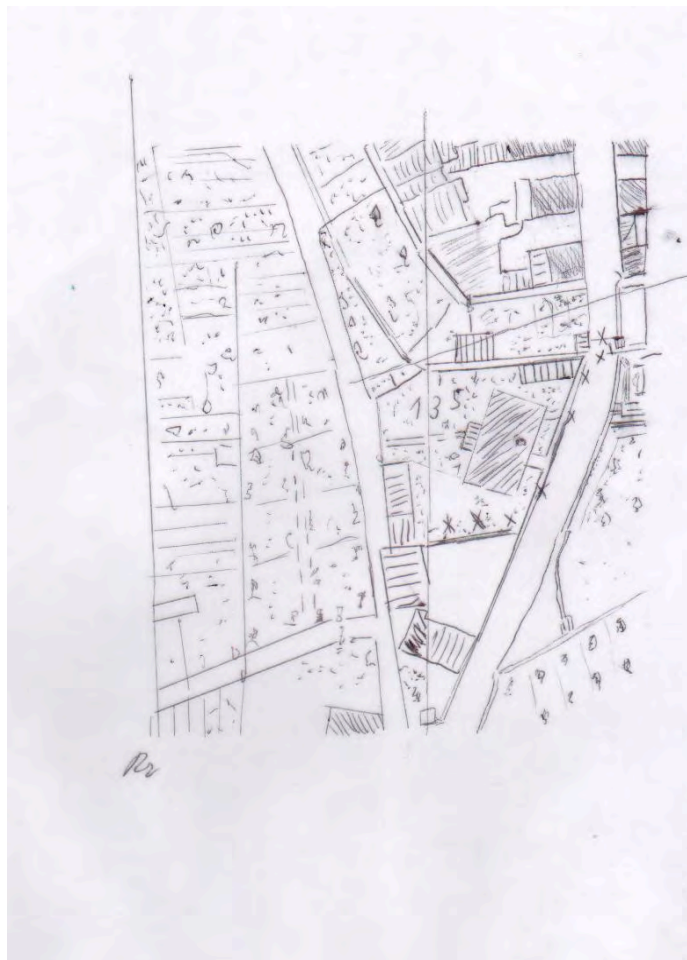
Zeichnung nach historischer Arbeitsunterlage von 1882

Funktion Schutz geboten hatten, standen Ende des 19. Jahrhunderts der neuen Planung im Wege. Das Neue Tor und einige umliegende Gärten im Südwesten des Altortes mussten **vor 1882** dem Bau des Schulhauses, das unmittelbar außerhalb der Mauer errichtet wurde, und der Neuplanung weichen. Wie aus dem Beilagenblatt des Operates Nr. 5 vom Januar 1882 erkennbar, ist die Passage des Neuen Tores - mit rotem x gekennzeichnet -, weggefallen und der Schulhausneubau außerhalb der Mauern steht bereits. Auf der westlichen und östlichen Straßenseite steht je ein kleiner Bau von annähernd rechteckigem bzw. quadratischem Grundriss.⁽²³⁾ Das Neue Tor war demnach weitaus einfacher gestaltet als die Anlagen des Oberen und Unteren Tores. Nach dem Mainzer Regierungsakt von 1784/1787 könnte es sich um ein Tor mit Flügeln und einem Torbogen aus behauenen Stein gehandelt haben.⁽²⁴⁾

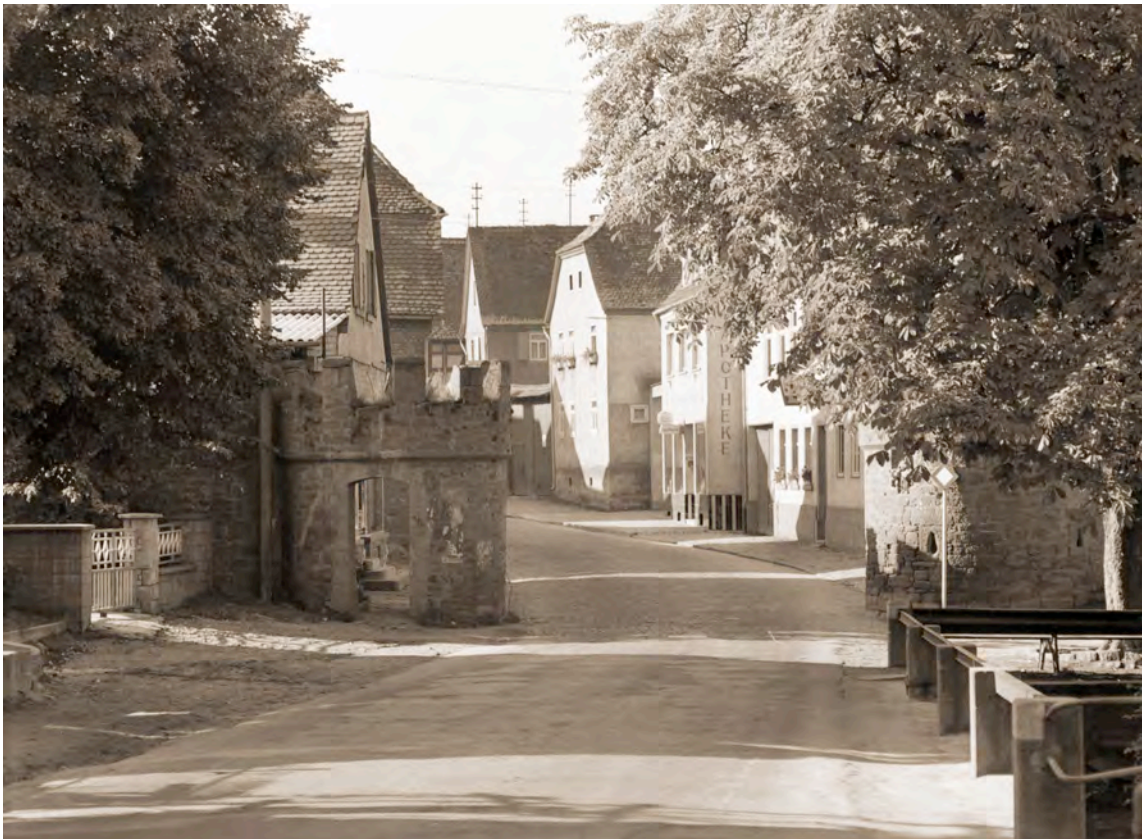
Auf der später entstandenen Farbaufnahme mit den bereits durchbrochenen Türmen sind weitere Veränderungen an den Türmen zu erkennen: Schießscharten scheinen versetzt, ein größerer Durchbruch zwischen Turm und

einstigem Ringmaueranschluss wurde geschaffen. Das ursprüngliche Bruchsteinmauerwerk ist teils großflächig mit Zement überzogen worden.

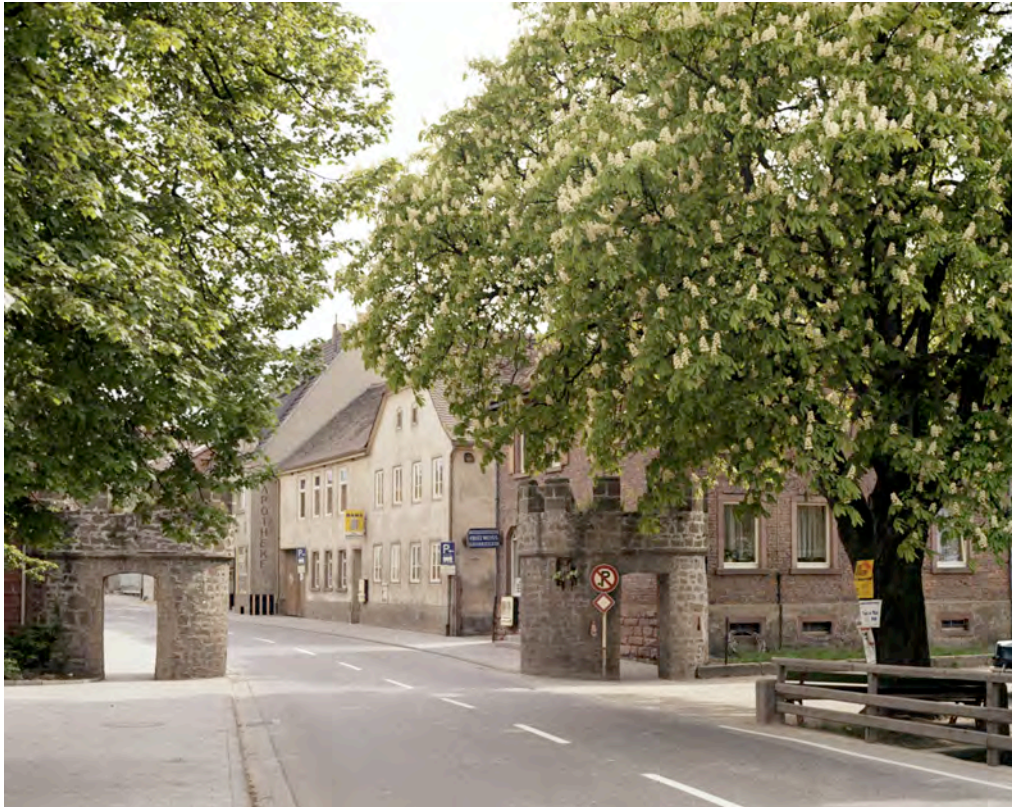
Die beiden Halbrundtürme des Unteren Tores präsentieren sich auf der Aufnahme von gedrungener Gestalt und mit einem schräg vorkragenden Oberbau mit Zinnen versehen. Das aufgehende Mauerwerk sitzt direkt auf dem Boden auf und weist keinen Sockel auf. Beide Türme sind mit Schlüsselscharten (siehe Abb. S. 34) versehen. In beiden Türmen wurden entgegen ihrer ursprünglichen Funktion Fußgängerpassagen durchgebrochen. Ihre Höhe beträgt etwas über 4 m. ⁽²⁷⁾ Die Zinnen sind intakt und vollständig.

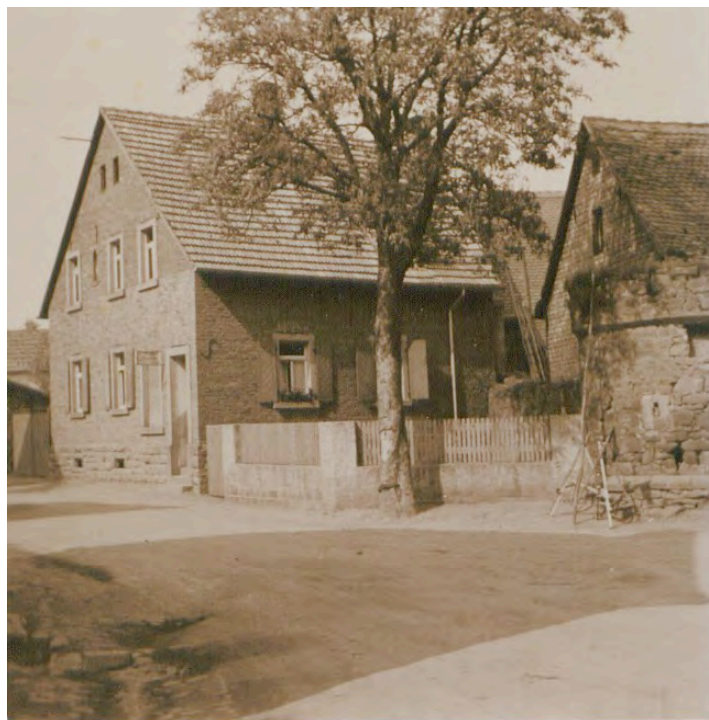
Westturm (unten) und Ostturm (oben) am ehemaligen Oberen Tor
1. Hälfte 20. Jahrhundert

Weitaus ausgeprägter als beim Unteren Tor ist in der ersten Hälfte des 20. Jahrhunderts von der ursprünglichen Torsituation mit ihren Verengungen und schmalen Pfaden am **Oberen Tor** nur noch wenig zu erahnen.

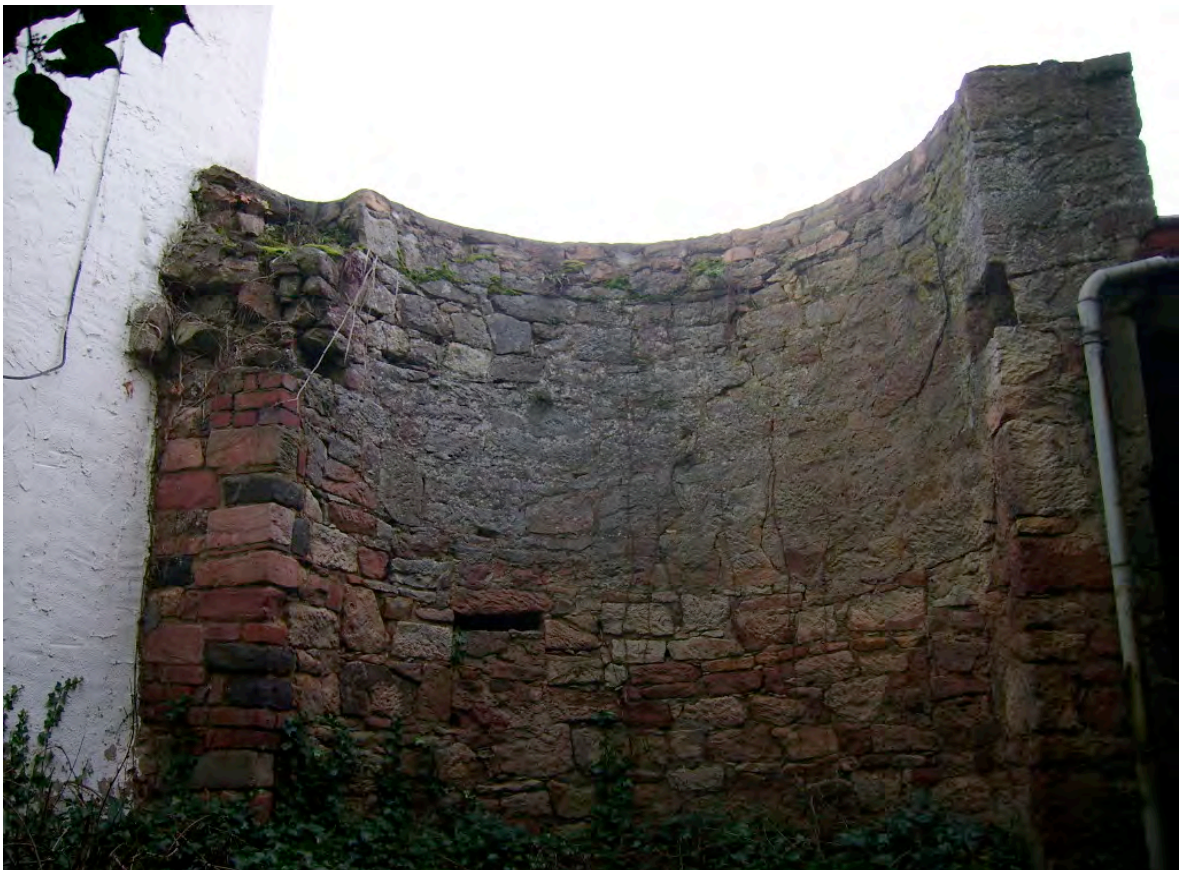
Die Fotografie aus dem Jahr 2008 zeigt die nicht zugängliche Innenseite des Rundturmes. Uneinigkeit bestand bei den befragten Zeitzeugen, ob dieser Turm einmal Zinnen getragen habe. Die Mehrheit konnte sich jedoch nicht an Zinnen erinnern oder an eine Überlieferung diesbezüglich. So dürfte dieser Turm, zumindest für das 20. Jahrhundert, keine Zinnen aufgewiesen haben.

Schale des ‚Rondells‘ an der ehemaligen Südostecke der Ummauerung

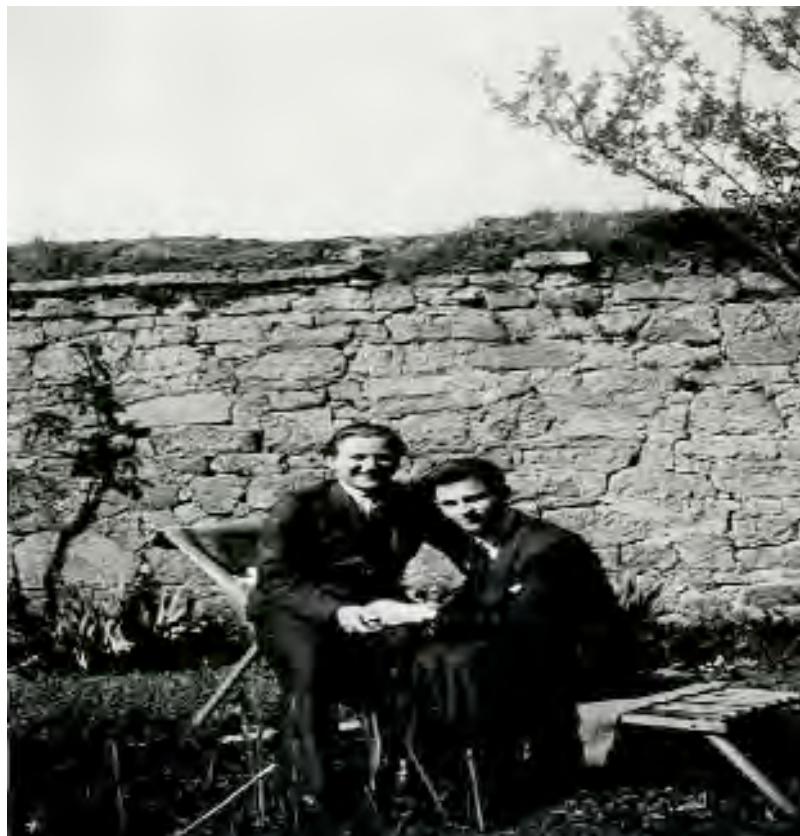
Ringmauer im Nordosten um 1949

Die Ringmauer diente bei der fotografischen Überlieferung wohl eher als Hintergrundmotiv für Porträt- und Familienfotos. Die Ringmauer im Hintergrund zeigt auch diese Aufnahme, die nach Angaben der Porträtierten um 1949 im Nordosten der ehemaligen Ummauerung, im Gebiet zwischen Brunnengasse und Nordostecke, im Garten der Familie entstanden ist. Die Mauer aus quaderförmigem Bruchsteinmauerwerk scheint eine flache Abdeckung zu tragen.⁽²⁹⁾

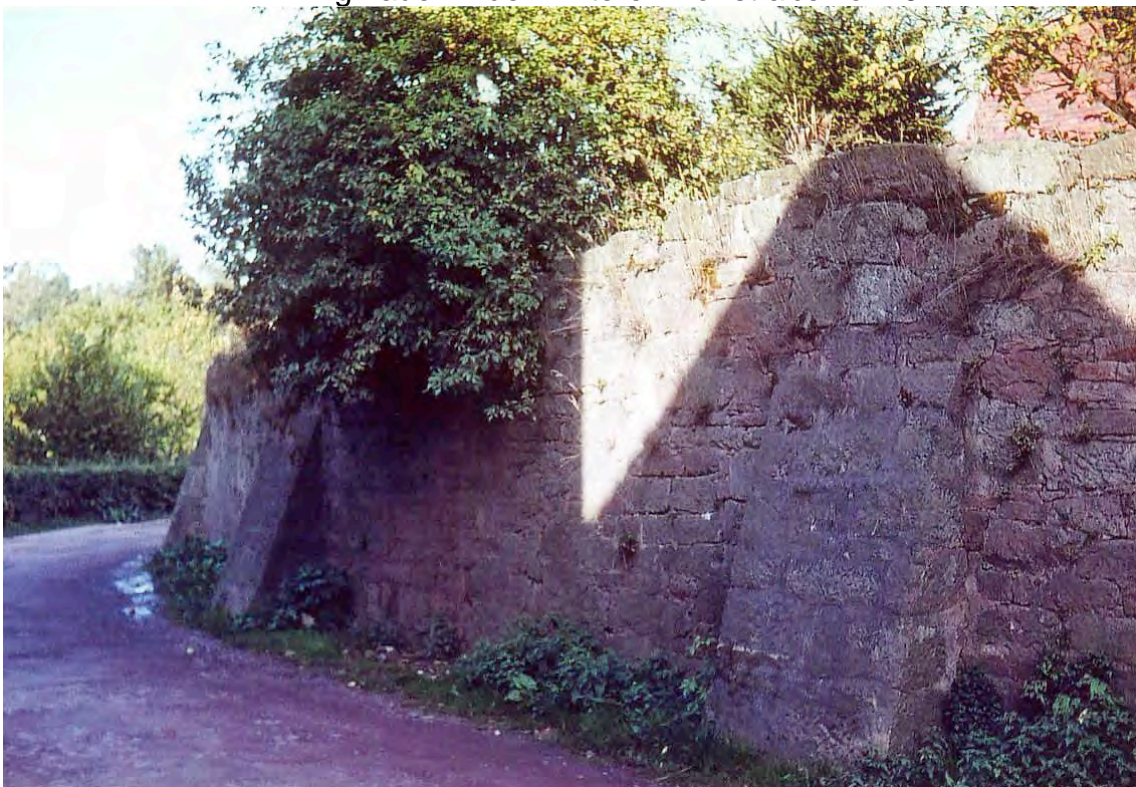
Die wohl vor 1972 entstandene Aufnahme⁽³⁰⁾ eines Teilstückes der ehemaligen Westflanke in der Hinteren Dorfstraße nahe des Bachverlaufes vermittelt einen ausgezeichneten Eindruck von dem einst geschlossenen Mauerring und der Wehrhaftigkeit der Flanke. Die rechte Straßenseite wird von der Mauer begrenzt, die im Abstand von einigen Metern durch zwei mit der Ummauerung fest verbundenen Streben gestützt wird. Das Mauerwerk wirkt gut erhalten, was auch einige der befragten Zeitzeugen bestätigten. Eine Schätzung der Höhe erweist sich als schwierig, es könnte sich aber um gut zwei bis drei Meter handeln.

Ringmauer in der Hinteren Dorfstraße vor 1972

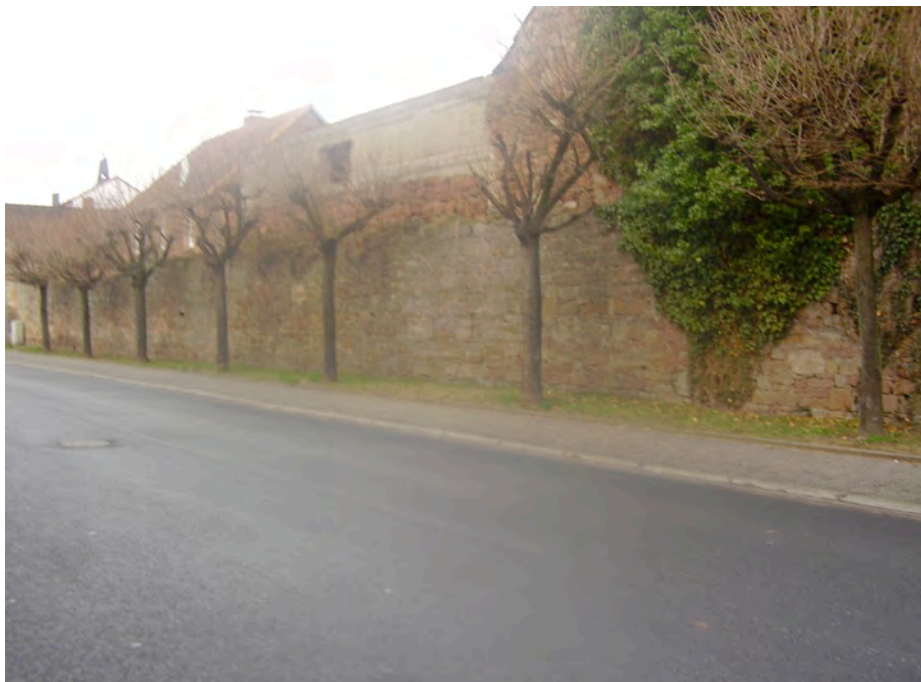
Jahre überliefert: Der an den Ostturm des ehemaligen Oberen Tores anschließende noch erhaltene Mauerabschnitt zieht sich bis zur ehemaligen Kleinkinderbewahranstalt an der Jahnstraße, die 1912 eingeweiht wurde und erste Veränderungen nach sich zog. Bei der Umwandlung des früheren Kindergartens in ein Gemeindehaus wurde 1971 ein 3,5 m langer Teilabbruch der alten Gemeindemauer vorgenommen, um den Zugang zum Haus zu ermöglichen.⁽³²⁾ Das Mauerwerk mit den teils zugemauerten Schießscharten, darunter auch eine Maulscharte, weist im oberen Bereich mehrere balkenartige Öffnungen auf. Die archäologischen Untersuchungen ergaben, dass es sich um die für die historische Bautechnik charakteristischen Gerüstlöcher handelte. Sie sind wohl später für die Aufnahme von Balken für Scheunenbauten verwendet worden, die für das 19. und teils 20. Jahrhundert in diesem Gebiet hinter der Mauer durch Kartenwerke sowie durch Zeitzeugenaussagen belegt sind. Die Mauer erwies sich zur Zeit der Recherche an dieser Stelle als cirka 2,75 m hoch und 0,75 m stark.⁽³³⁾

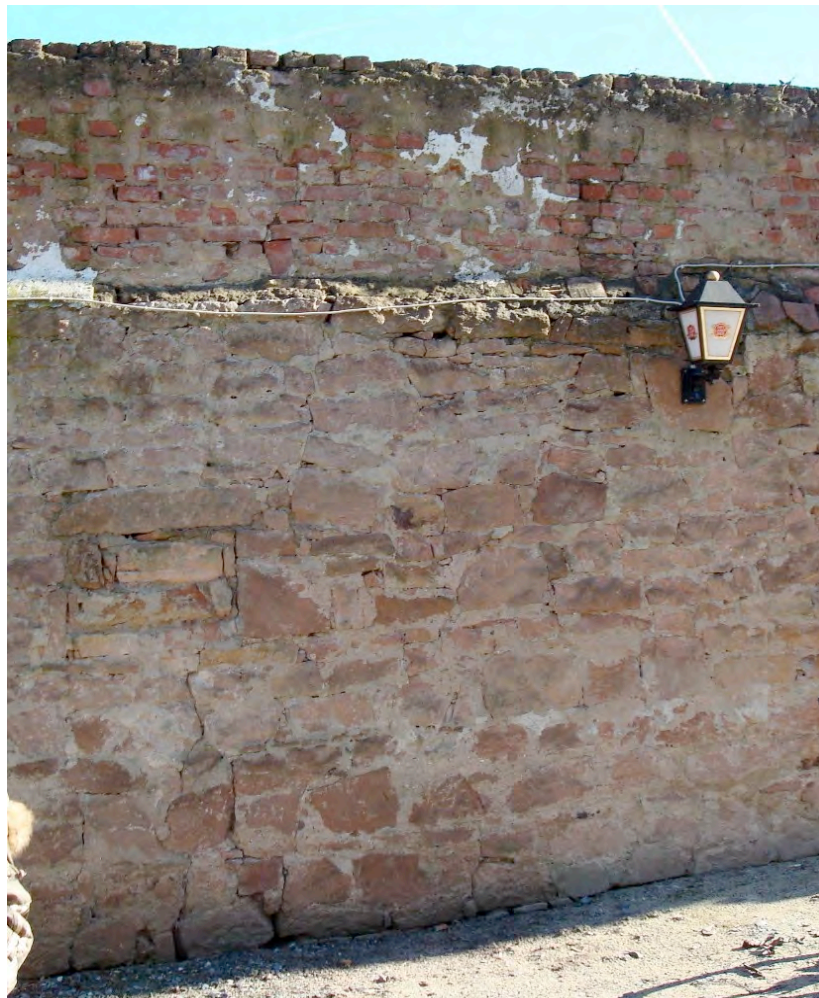
Die östliche Flanke ist bis auf den Bereich, den die Spessartstraße einnimmt, noch weitgehend vorhanden, wenn auch mit veränderter Höhe und heute in Gärten und Höfen liegend. Zeigte sie sich im Südosten eher reduziert in der Höhe, so wies diese Strecke im Nordosten zur nicht mehr existierenden Nordostecke hin eine beträchtliche Höhe durch eine ihr aufgesetzte Backsteinmauer auf.

Die eindeutig jüngere Backsteinmauer ist auf wohl gegen Ende der 1920er Jahre neu errichtete Wirtschaftslokalitäten zurückzuführen.⁽³⁴⁾ Nach dem späteren Abbruch der Saalbauten und der Kegelbahn, blieb die Wehrmauer mit der ihr aufgesetzten Backsteinmauer bis zur Zeit der Restaurierung erhalten. Nicht mehr vorhanden ist ihre Nordostecke.

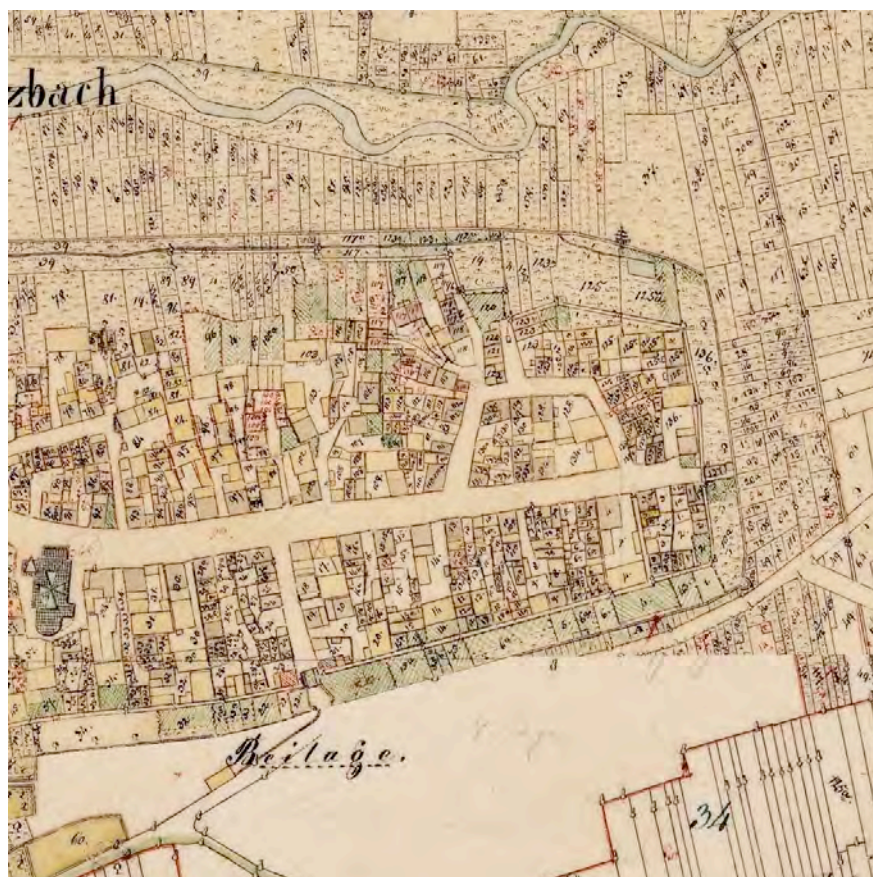
Vergrößerter Ausschnitt aus der Montage

Wie aus dem Kartenwerk aus der Mitte des 19. Jahrhunderts zu ersehen ist, wurde die Spessartstraße nach Osten von einem vor der Mauer liegenden Gebäudekomplex abgeschlossen.

Dieser Komplex wurde bereits in ‚Sulzbach in alten Ansichten‘ erwähnt. Dort steht bei Foto Nr. 62: „Vor der Dorfmauer stand quer als Abschluss der Straße das einstöckige Wohnhaus des Zimmermeisters Raimund Waldmann, der sich mit dem Abbruch des kleinen Hauses erst einverstanden erklärte, als er von der Gemeinde maßstabsgerecht wie das alte Haus ein neues nebenhin an den Straßenrand gebaut bekam.“⁽³⁵⁾ Aus Kartenwerken, Plänen und Rissen aus der Mitte des 19. bis zur Mitte des 20. Jahrhunderts ergibt sich, dass die Ostflanke mit dem besagten Anwesen um 1850 im Bereich der Spessartstraße noch intakt war. Zwischen 1845 und 1865 verengte der Komplex noch die

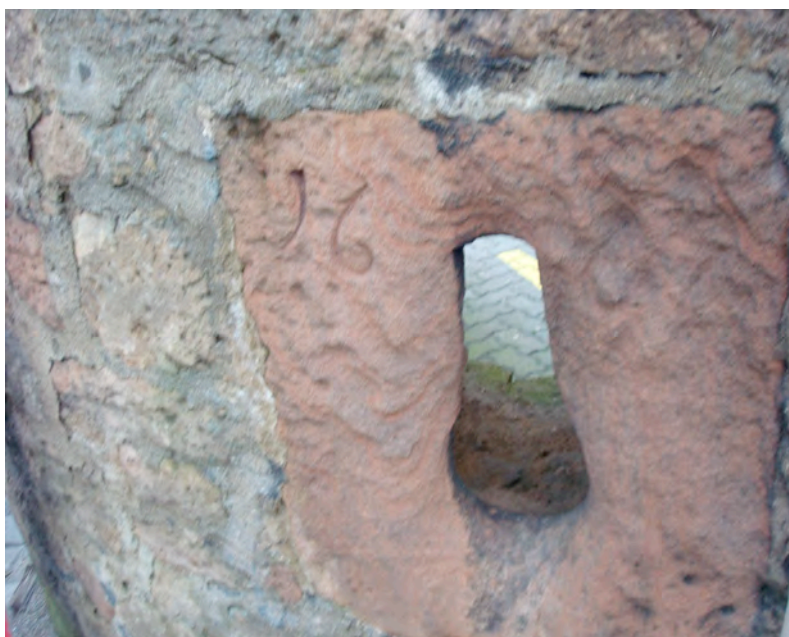
Eine Zahl findet sich jedoch am westlichen Turm des Unteren Tores in Sulzbach. Am oberen Rand einer Schießscharte lässt sich die Jahreszahl 1667 entziffern. Nach Angaben des Zeitzeugen Walter Eisenträger waren die Ziffern in den 1980er – 1990er Jahren kaum mehr lesbar und wurden von ihm nachgeschlagen. Da mit dem Dreißigjährigen Krieg (1618 – 1648) das eigentliche Ende des Wehrbaues und damit der Stadt- und Ortsbefestigungen gesehen wird - allein die nach dem neuesten Stand der Kriegstechnik entwickelten gewaltigen Festungswerke boten im 17. Jahrhundert noch Schutz -, ist diese Jahreszahl wohl eher als Hinweis für eine bauliche Maßnahme oder Ausbesserung an diesem Turm zu sehen.

Schlüsselscharte mit Jahreszahl 1667 am Westturm des Nordtores

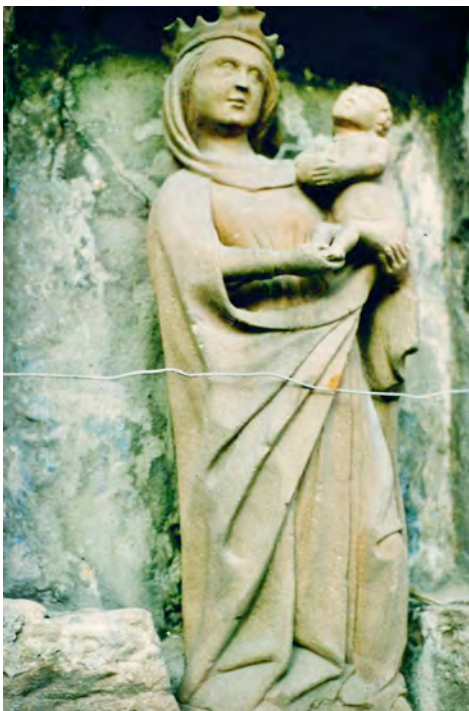
Am Westturm des Unteren Tores befindet sich unterhalb des vorkragenden Oberbaus eine Nische mit einer Madonnenfigur aus Sandstein, die 1996 von der Bildhauerin Helena Papantoniou geschaffen wurde. Sie ersetzt eine 1983 gestohlene Figur, Maria mit dem Kinde darstellend. Im Inventar von 1925 wurde die Madonnenfigur in das 15. Jahrhundert datiert und als ländliche Arbeit angesehen. Wenige Tage vor dem Raub war ein Foto der Statue in der Nische entstanden.⁽⁴³⁾

Aufnahme kurz vor dem Raub 1983 entstanden

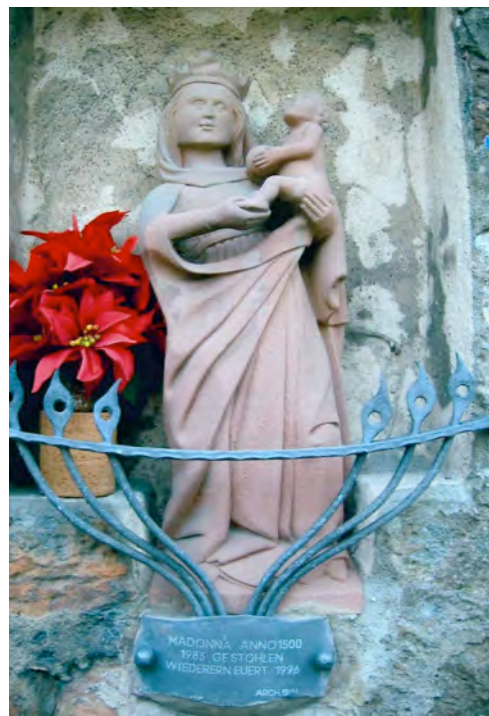
Aufnahme der 1996 realisierten Kopie der Madonnenfigur

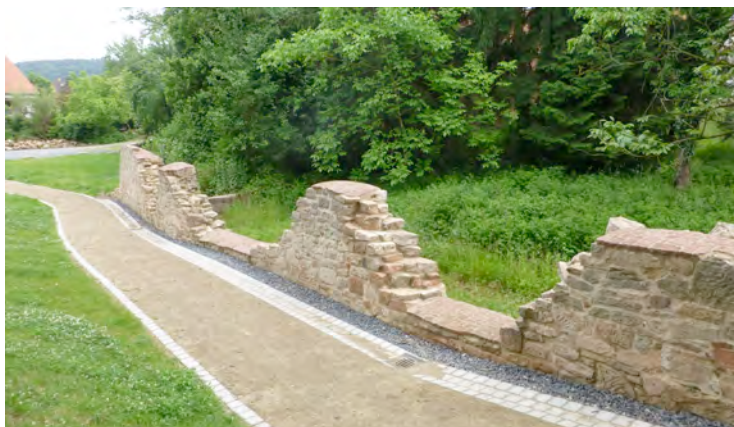
Restaurierte Mauerstücke im Nordosten

vom Bayerischen Landesamt für Denkmalpflege in Thierhaupten entwickelte neue Technologie für die Mauerabdeckung angewandt, bei der eine Mörtelkappe mit oberseitiger Asphalttschicht auf das Mauerwerk aufgelegt wird. Sie hält dicht, lässt keine Feuchtigkeit eindringen und erlaubt dem Mauerwerk, sich zu bewegen ohne zu reißen. An der Ortsbefestigung in Sulzbach wurde diese neue Technologie zum ersten Mal in die Praxis umgesetzt. Es gelang, den original erhaltenen Bauzustand zu sichern und den ursprünglichen Charakter der Befestigungsanlage wieder sichtbar zu machen. Die Mauerflächen präsentieren sich wieder mit ihrem historischen Oberflächencharakter und in ihrer ursprünglichen Farbigkeit. Die Kompaktheit und Monumentalität der erhaltenen Ringmauerabschnitte kommen wieder zum Vorschein. Weitere Elemente wie das ursprünglich um gut 60 cm höhere Niveau der Türme und Mauer wurden durch Abtreppen oder archäologische Fenster visualisiert. Die in den 1960er Jahren durchgebrochene Fußgängeröffnung am Westturm des Unteren Tores wurde wieder zugesetzt, die aufgesetzte Backsteinmauer an der Ostflanke wieder abgetragen. Abgebrochene Abschnitte der Ringmauer sind ebenfalls durch eine unterschiedlich farbliche Pflasterung am Boden rekonstruiert worden, so dass der Verlauf der ehemaligen Befestigungsmauer auch an diesen Stellen nachvollzogen werden kann. Selbst die zweischalige Bauweise der Ringmauer ist am Boden ablesbar. ⁽⁵¹⁾ Einige Eindrücke:

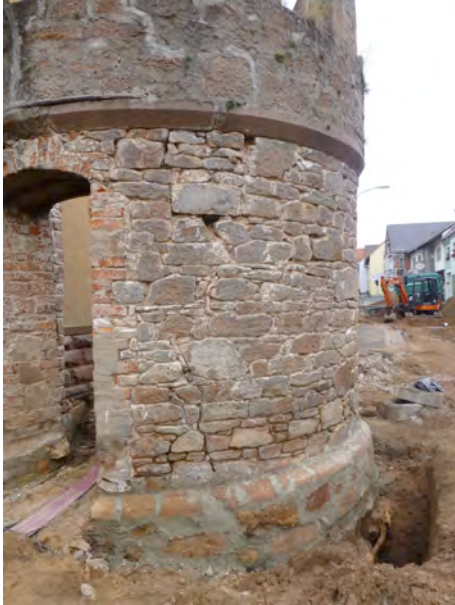
Bei der Restaurierung kommt der Sockel der Türme am Unteren Tor zum Vorschein, hier beim Ostturm

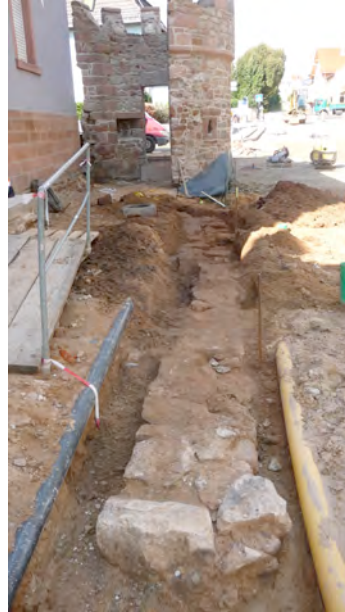
Zeugnisse der massiven Zwingermauern werden freigelegt, später im Pflaster visualisiert dargestellt, hier beim Westturm

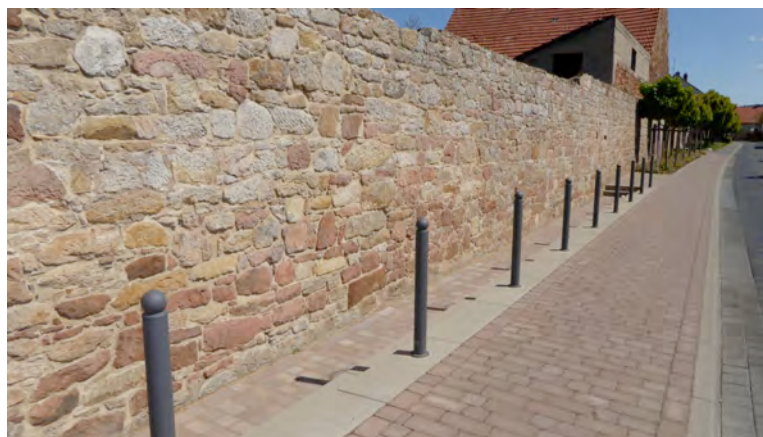
Restauriertes Mauerteil an der Jahnstraße

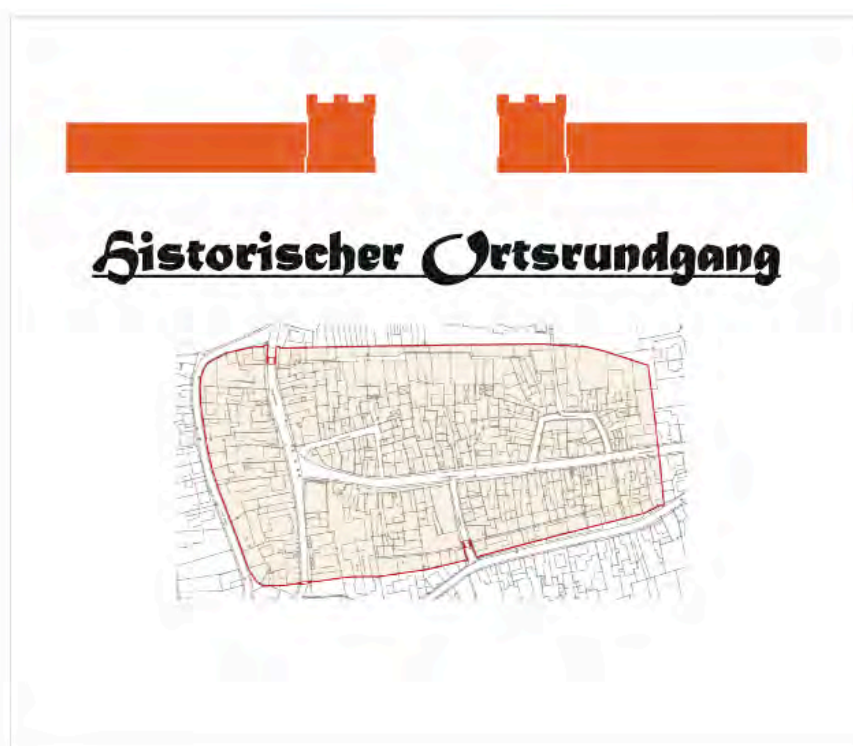
Rekonstruktion des Ortsmauerverlaufs auf der Flurkarte
Grundlage: Geodaten ©Bayer. Vermessungsverwaltung

Die Rekonstruktion des Ortsmauerverlaufs ist auch in einem Historischen Ortsrundgang zu begehen, der durch Erläuterungen an den einzelnen Stationen Geschichte und Verlauf der ehemaligen Ortbefestigung nahe bringt.
